Tilstandsrapport

Nordmøre museum

Milnbrygga/Norsk klippfiskmuseum

Befaring utført i august 2010
av
museumshåndverker Odd Inge Bjerkestrand

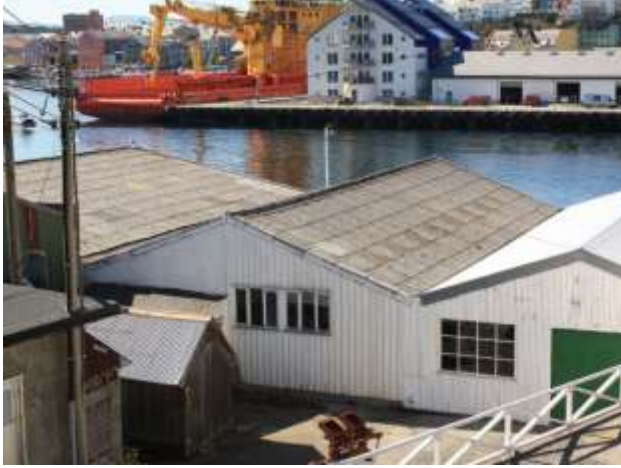
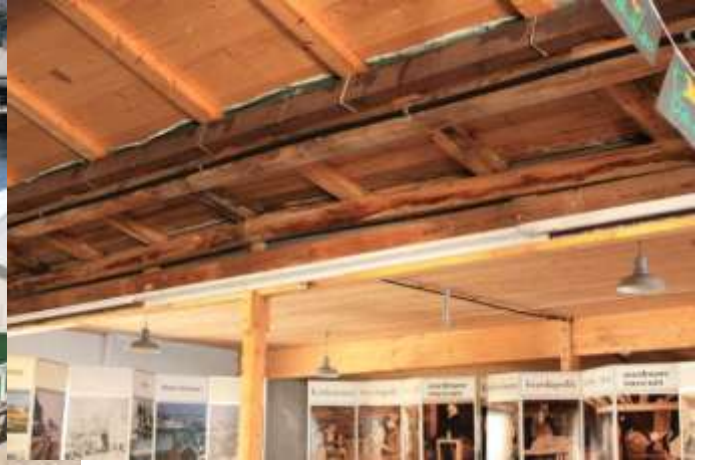
Store deler av taket på Vaskehallen, som i dag brukes til arrangement og utstilling, er gammel bølgeeternitt som har mange sprekker og hull.

- Det må legges nytt tak over vaskehallen der det i dag er bølgeeternitt, for å unngå ytterligere skader på bærende konstruksjoner og andre innvendige materialer, eventuelt også gjenstander og utstillinger.

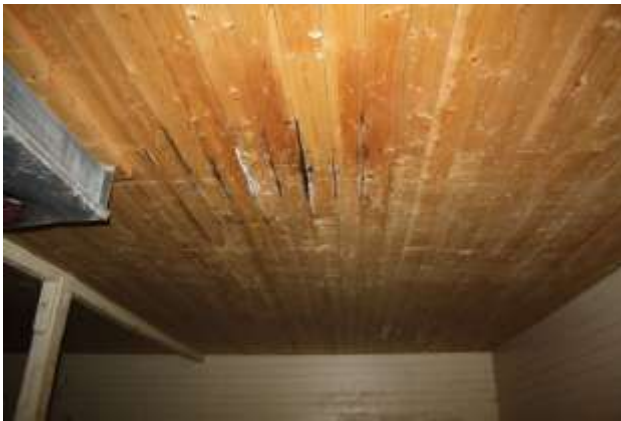
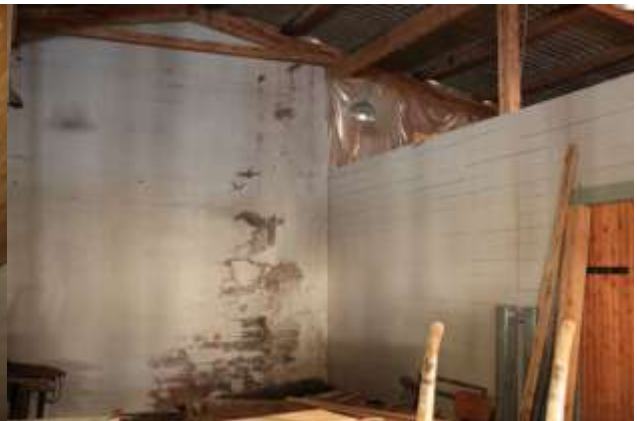
Sprekker og hull i takplatene har igjen medført store vannlekkasjer inne i hallen. Lekkasje har ført til skader på bærende deler i takkonstruksjonen og yttervegger.

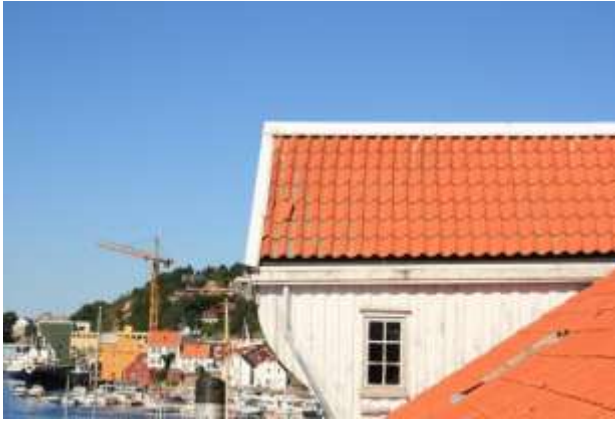
Taket på selve brygga er tekket med teglstein på den eldste delen mot sjøen og med betongstein på østfløya.

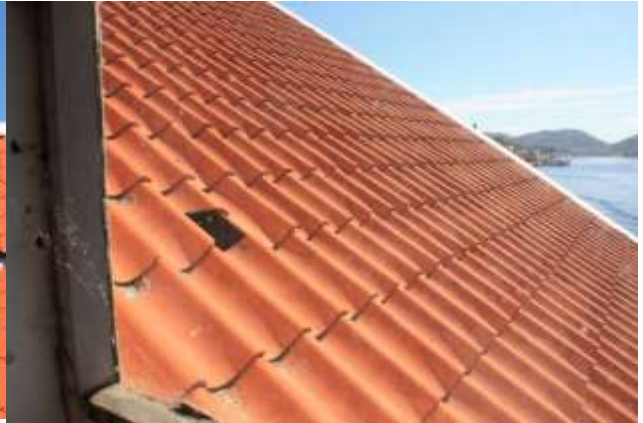
Noen taksteiner er løsnet og noen er skadet. Det er også en del beslag som er løse.

- For å unngå overvann og grus inn i vaskehallen må det grøftes og overvannet dreneres bort fra klippfiskberga. Veien opp fra brygga må asfalteres.
- Steintaket på brygga må gås over og sprukne og knuste steiner skiftes ut. Løse steiner legges på plass og sikres. Løse beslag må festes (møne).

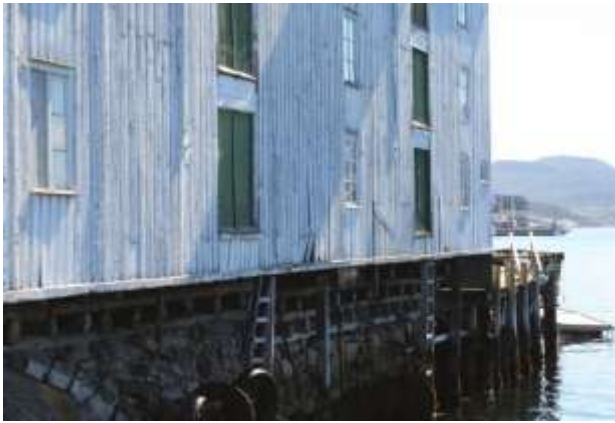
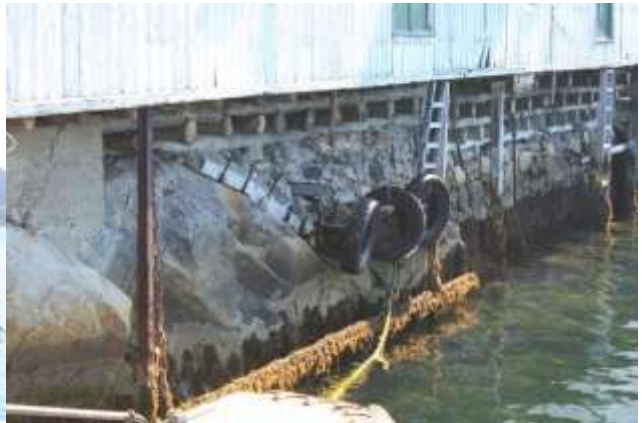
Det er skader på utvendig kledning på brygga samt manglende fending, spesielt ved Sundbåtpontongen. Veggen mot sjøen trenger maling.

- Takrenner og nedløpsrør må holdes åpne og fri for rusk.
- For å unngå at Sundbåten skader brygga bør ny fending monteres langs brygga.
- Vinduene i vaskehallen mot sjøsiden må repareres og kittes på nytt der det mangler.

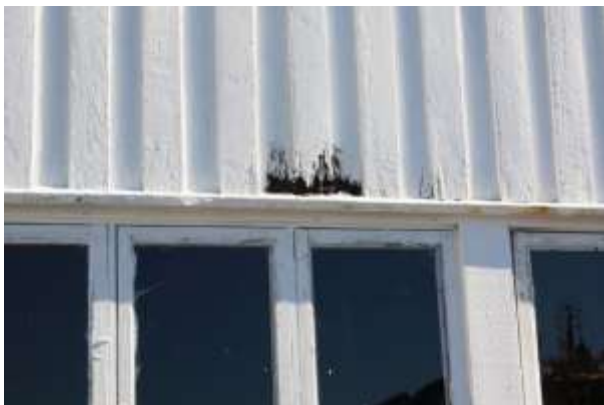
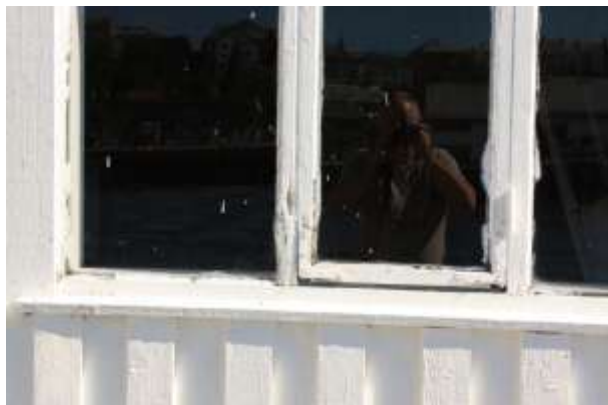
Vinduer og en del kledning på vaskehallen, har noe råteskade. Vinduene mangler kitt. Vaskehallens sjøside ble malt i år (2010).

- Pga. en del råteskade må en del bordkledning skiftes ut på vaskehallens vestsida (sjøsida).
- Skadet bordkledning på vestfasaden (sjøsida) må repareres.

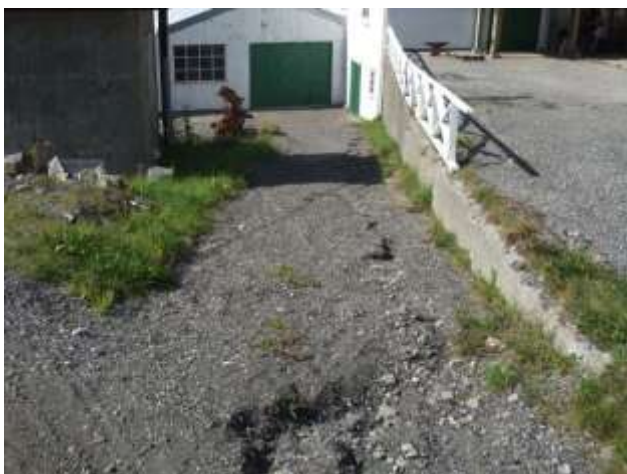
Adkomstvei fra øst, Strandgata, er delvis asfaltert og delvis gruset. Ved store nedbørsmengder tar vannet med seg grus fra veien og inn i vaskehallen.

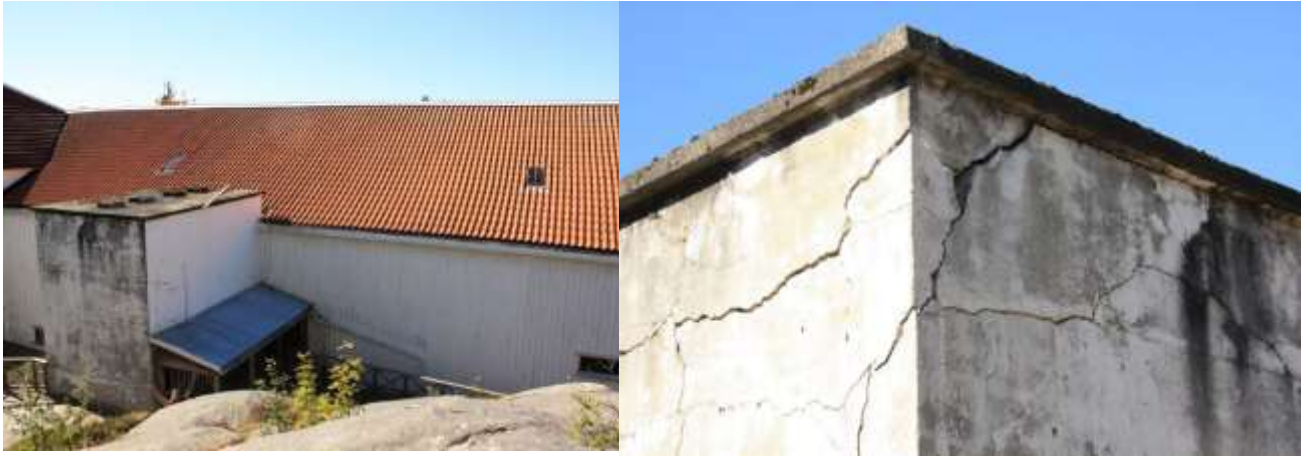
Det gamle røykeriet av betong på byggets østside har store sprekker i veggene. Det er fare for at biter av betong skal falle ned på gangveien som går langs bygget.

- Betongveggene i røykeriet trenger en rehabilitering, løse betongbiter fjernes før sprekkene sikres og pusses/støpes igjen. Det må også lages nye takhatter over luftehullene i taket.

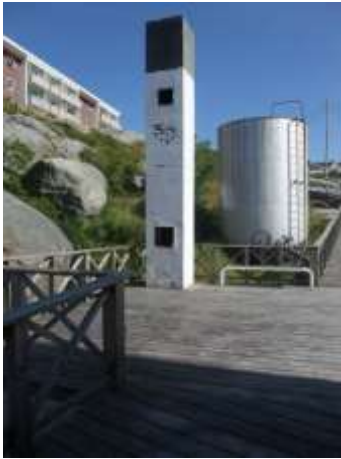
Pipa over fyrhuset har en del skade på pussene pga. vanninntregning og frost. Pipa står ved gangveien der publikum går.

- Løs puss må fjernes fra pipen over fyrhuset før ny legges på. Det er viktig å bruke samme type materiale som tidligere er brukt.

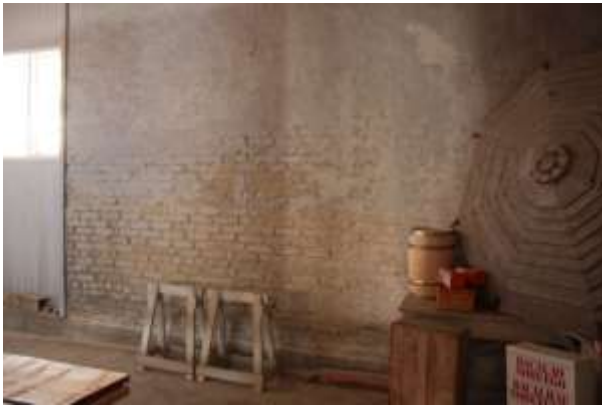
Murvegg mot øst i vaskehallen har en del skade i pussen.

- Murveggen i vaskehallen må renskes for all løs puss før den pusses på nytt. Viktig å bruke rett materiale. For å unngå nye skader på konstruksjonen.
- Det må monteres en del understøttelse i 4. etasje for å fordele en del av tyngden av gjenstandene som er lagret på loftet.
- Takvinduet må kontrolleres og det knuste glasset skiftes.

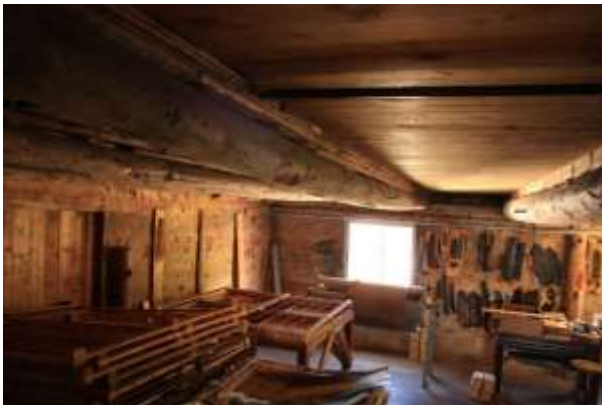
Det er stor belastning på golvåsene i 4. etasje pga. lagring av mange gjenstander på loftet.

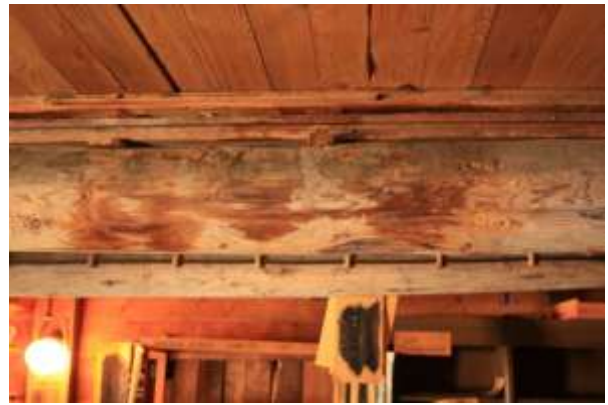
På en av golvåsene er det spor etter en gammel fukt/råteskade og en tidligere understøtte er fjernet.

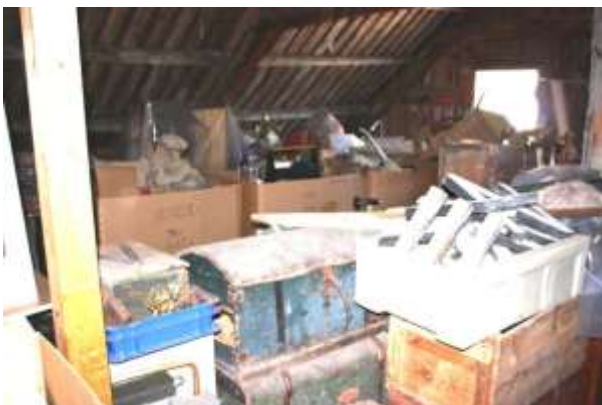
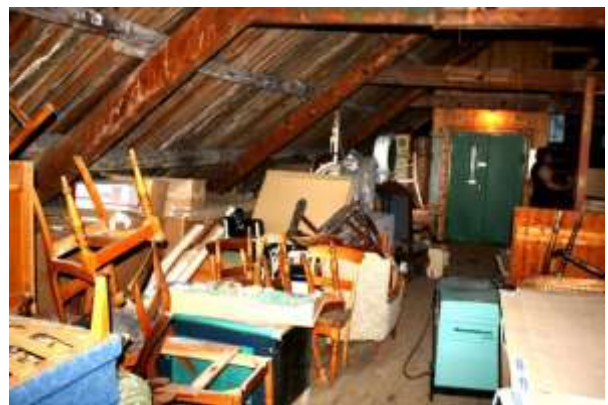
En stor del av museets samlinger oppbevares på loftet.

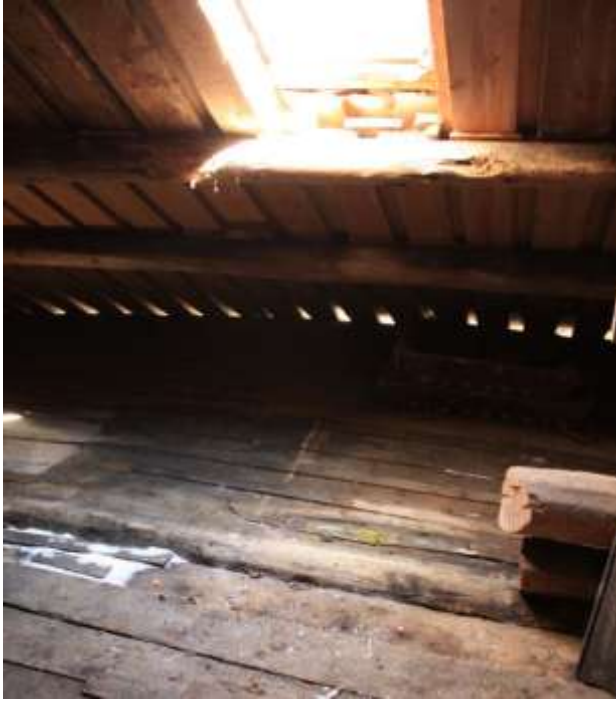
En rute i et takvindu på den nord-østlige taksida er knust og her kommer det inn en del fukt.

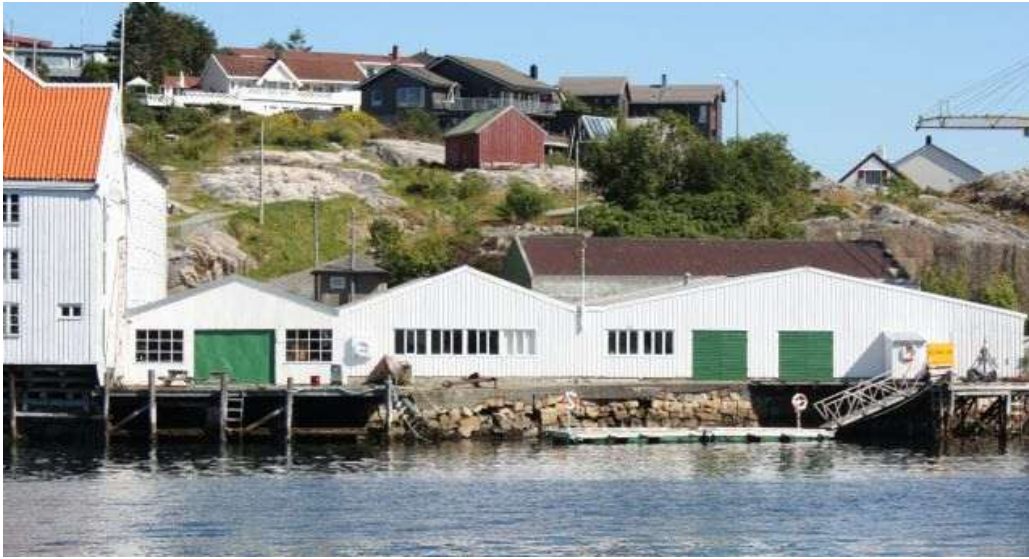
Vaskehallen med flytekai i forkant.

- Sundbåtpontongen og kaia; Det mangler rekkverk på kaia mellom landgangen og brygga.
- Landgangen til Sundbåtpontongen er svært rustet.
- Det er ikke mulig med tilgang fra Dikselveien for rullestolbrukere.
- De to flytekaiene som er brukt ved ulike arrangement har vi ikke lenger tilgang til.
- En del kaier og landganger av tre må årlig behandles. Gangveien på baksiden, bygd i trykkimpregnert tre i 1997 har akselererende forfall.

- Sundbåtpontongen og kaia; Det bør monteres rekkverk på kaia mellom landgangen og brygga. Pga. mye rust på landgangen til Sundbåtpontongen, bør det skaffes ny snarest, senest innen sesongen 2011
- Det bør bygges en rullestolrampe ved inngangen mot nord.
- Skal museet ha samme tilbud pr dd trengs det ny flytekai.
- Det er en del kaier og landganger av tre som må settes inn med olje årlig.
