Målføre i byggjeskikk

Kva gjer vi med det?

Oktober 2011  
JBG

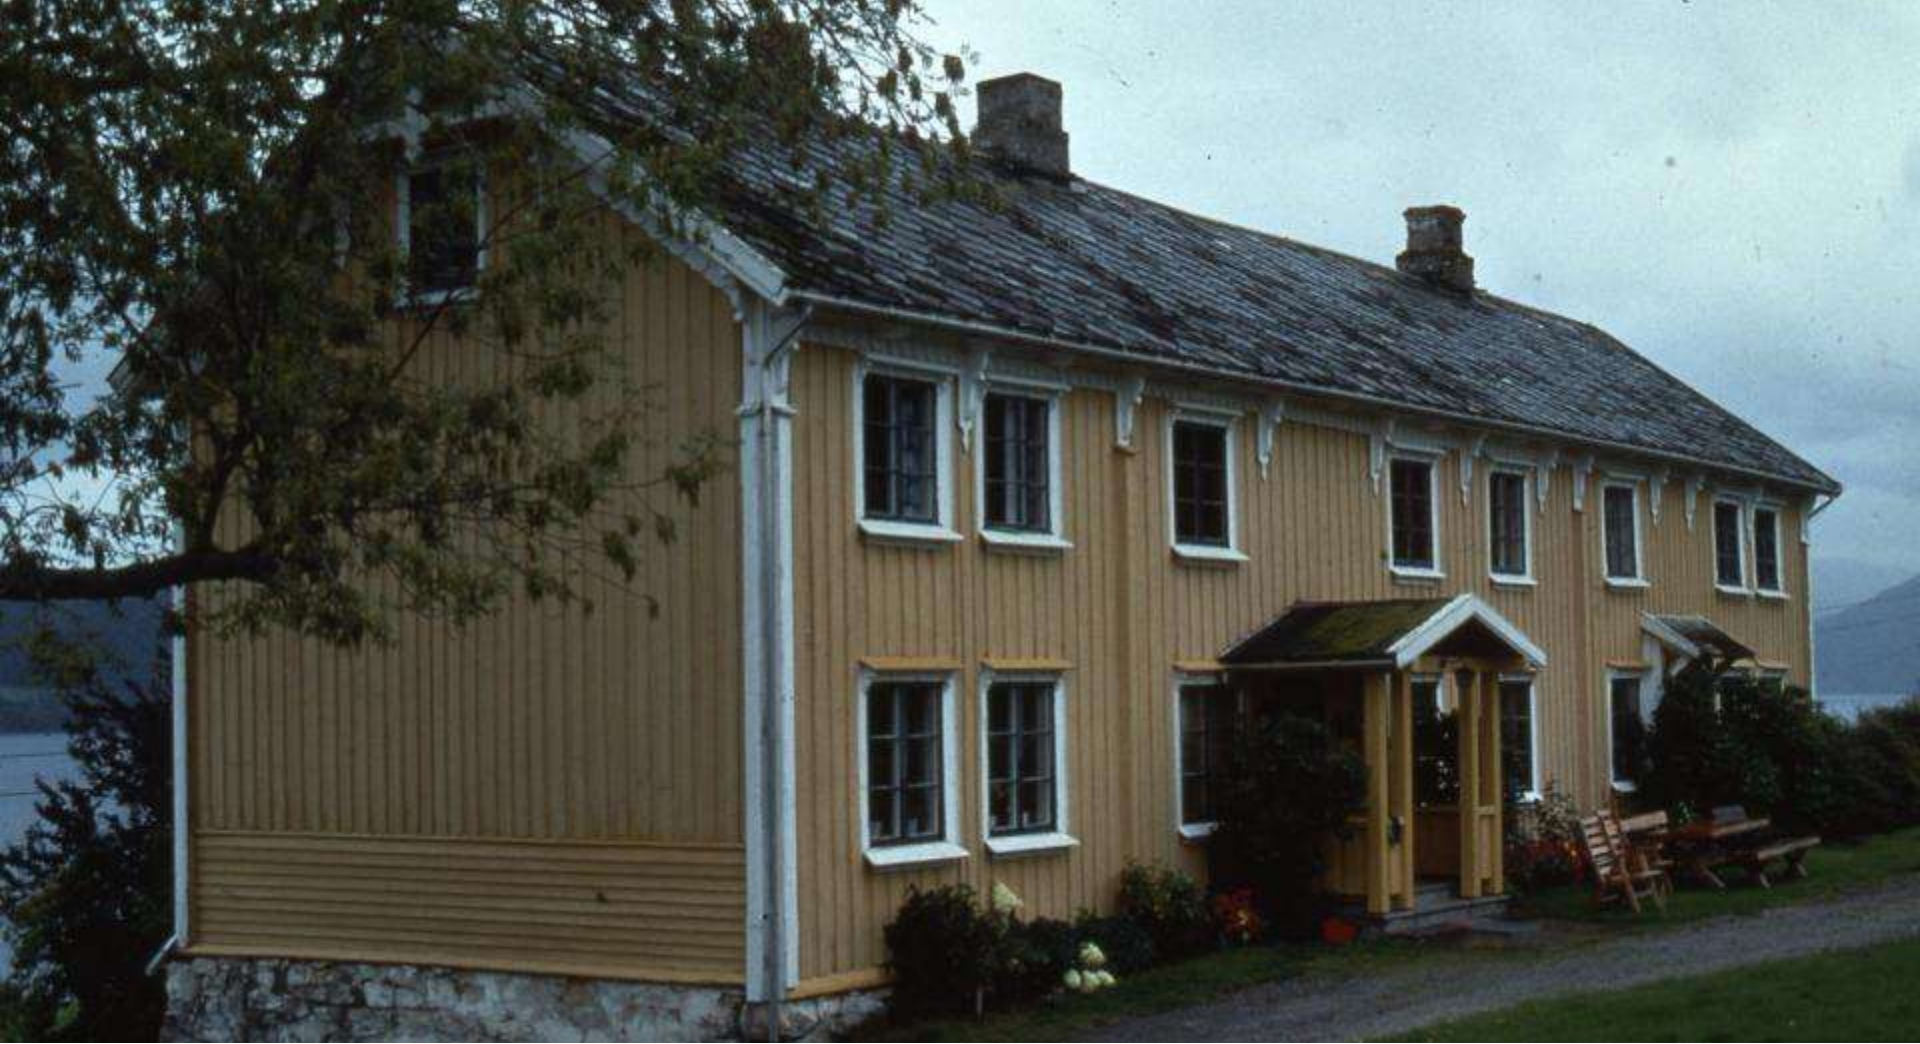
Denne bygningen står på Nes i Sunndal kommune, Møre og Romsdal. Vi ventar å finne kombinert bering med sperrer og åsar under troet. Slik det er vanleg på Nordmøre.

Vi er under taket på Låna i figur 58.  
Vi ser sperrer på sperrelunn, kraftig  
tro og på troet ligg det spon.

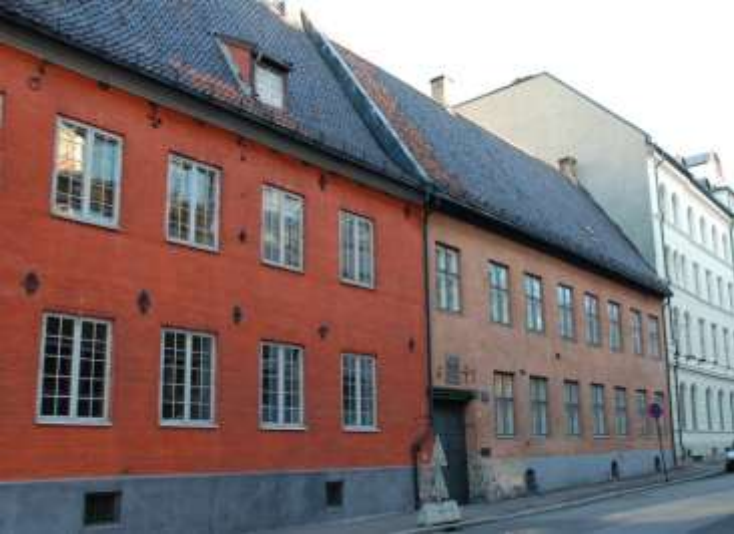
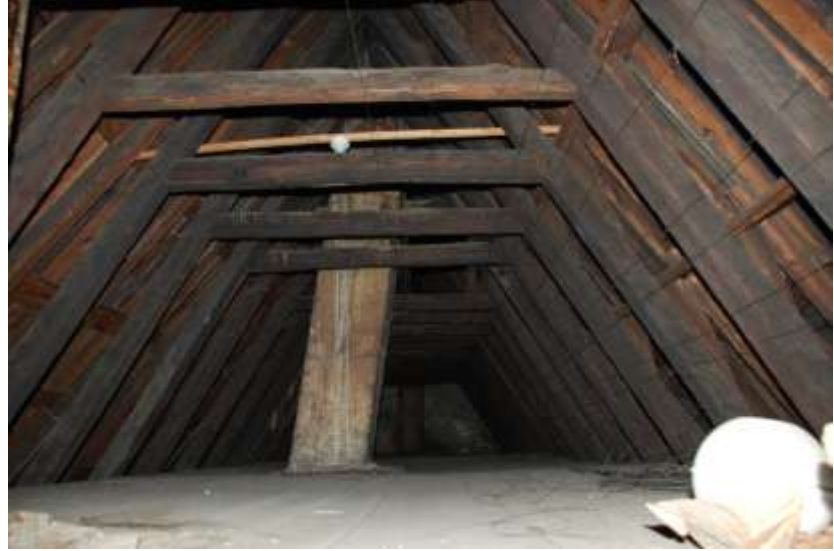
Bygningen over i midten er Dronningens gt 11 (Fortidsminneforeningen) frå 1647. Det er ein murbygning med Christiania-takbind.

Christiania-takbind er ein variant av det vi kallar fotingsrøst og svært likt dei vi ser i gamle bryggjer i Bergen, der det også kan vera dobbelt hanebjelke. I dette tilfellet er sperrene stødde av *liggjande takstol* med spennbukk for kvar fjerde sperr., slik det var vanleg i store hus i Oslo. Takfallet er nær 60°. Så bratte tak var vanleg i Oslo (Roede 2001), men ikkje elles i landet. Hoggespora syner breibile. Venteleg er det tyske handverkarar som har vore i sving.

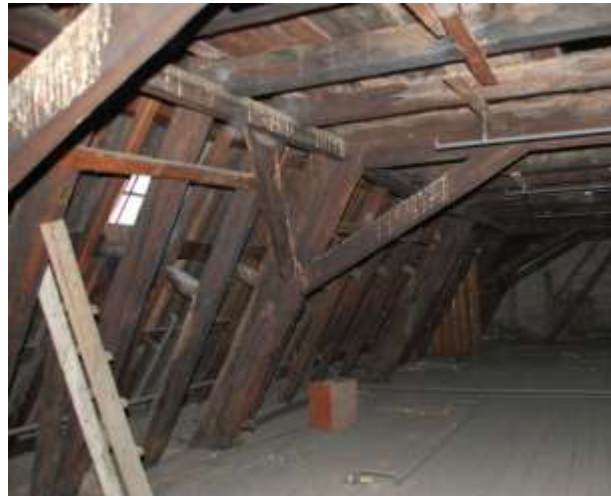
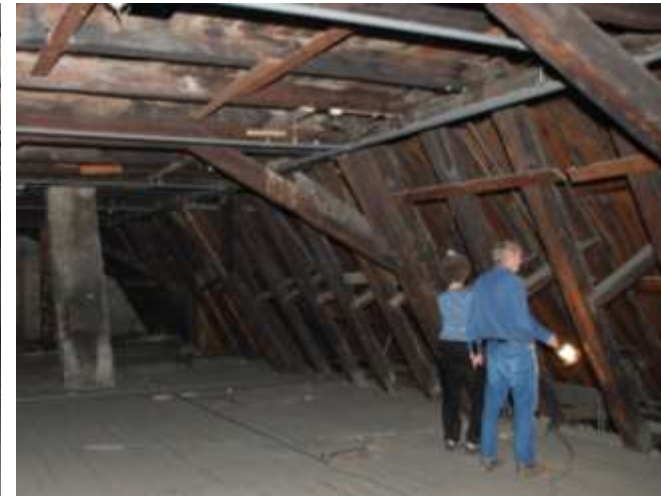
Dette taket syner spor av tyske handverkarar.

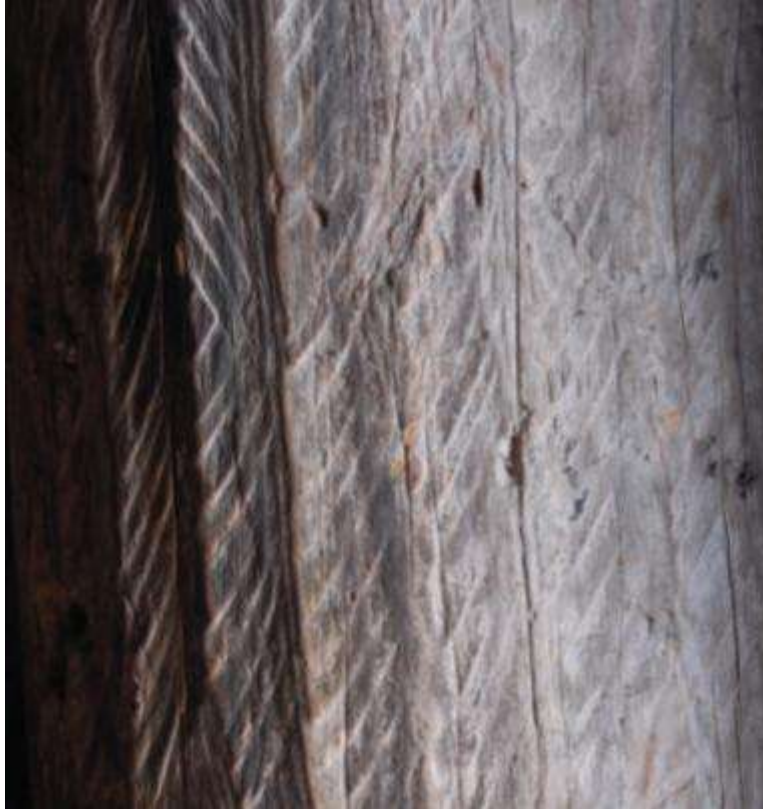
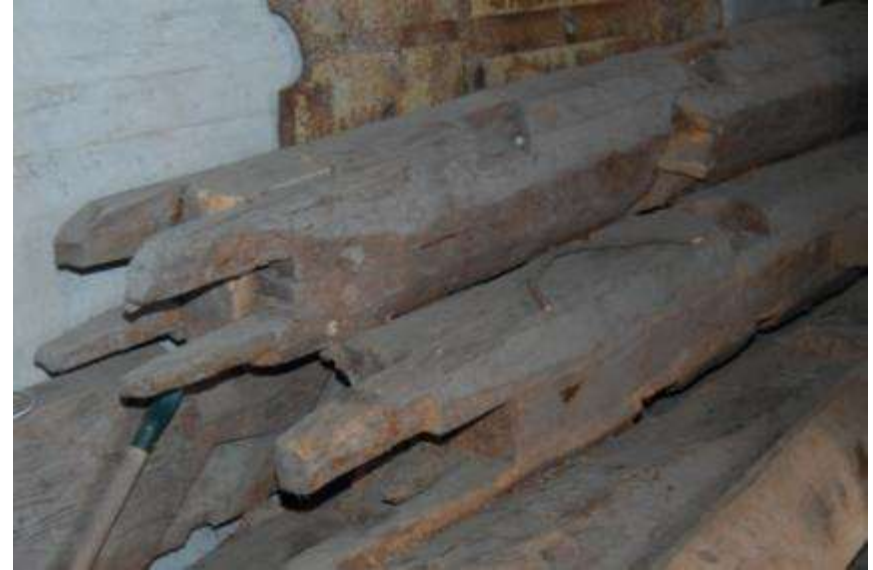
Stavar med firdelt klauv i toppen, som til dels står på syll og til dels med svært fin spretteteljing finst spreidd i Ulvik og Kvam på minst fem ulike stader og frå minst fem ulike hus . Alderen på husa let til å vera frå 1300- til 1500. Stavane er eldre enn det som elles er funne i Grindverk

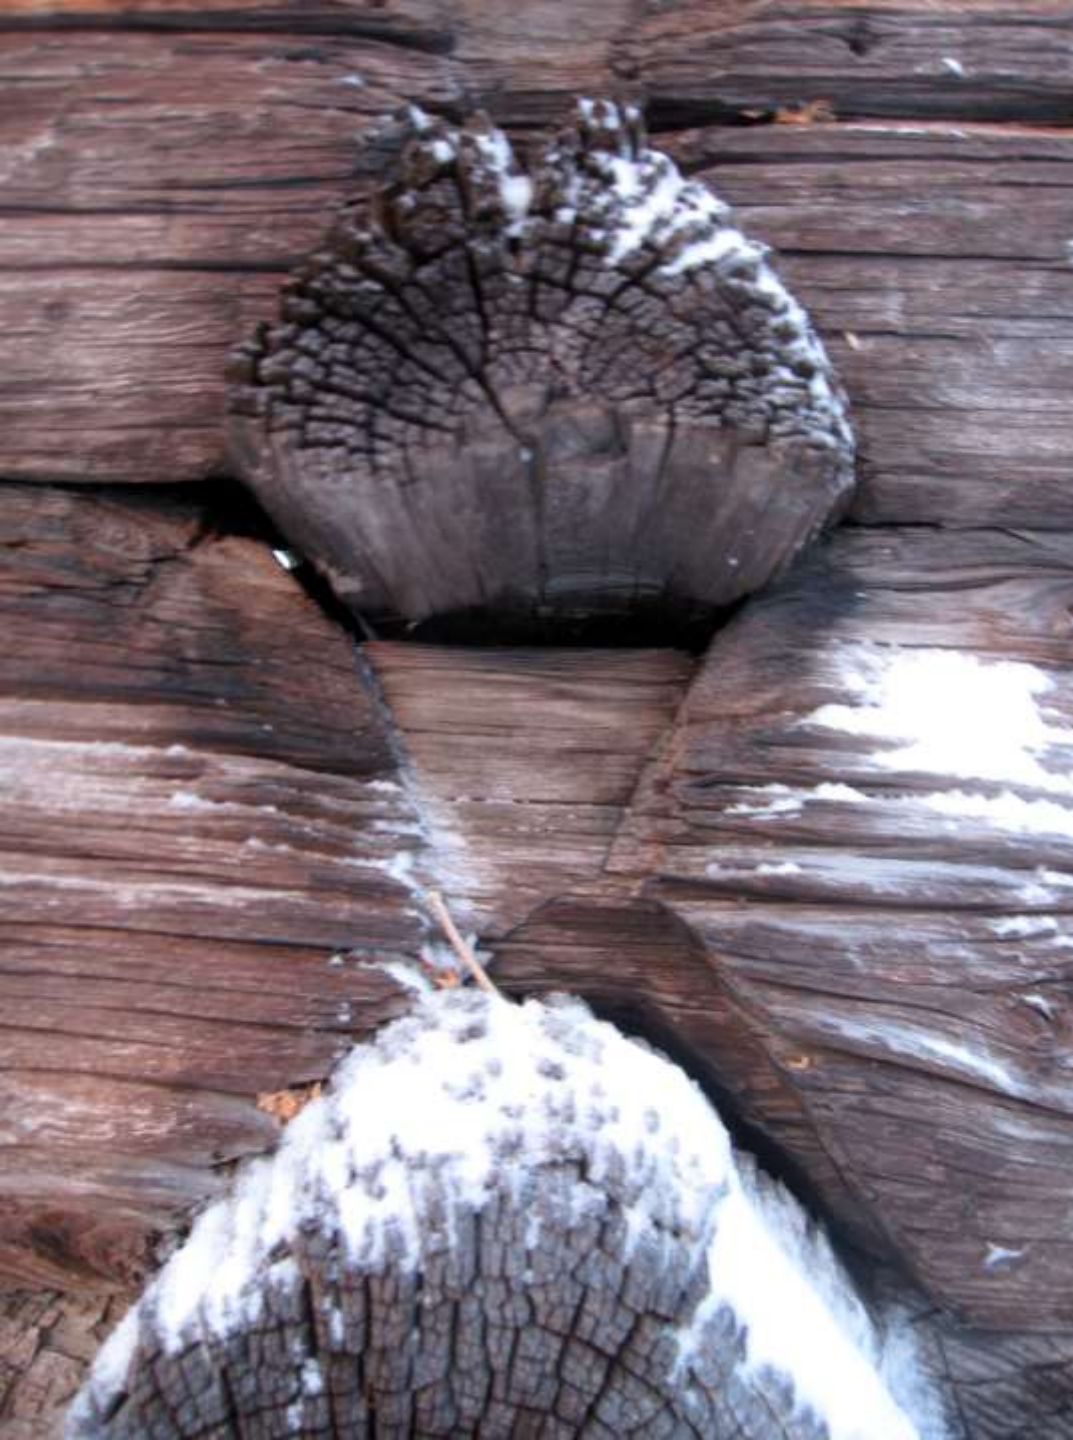
Potensielt har vi 4000 ulike laft i Noreg. Dette er frå Kosbergløkkjå i Rennebu og syner eit mellomalderlaft vi hittil berre har funne to av .

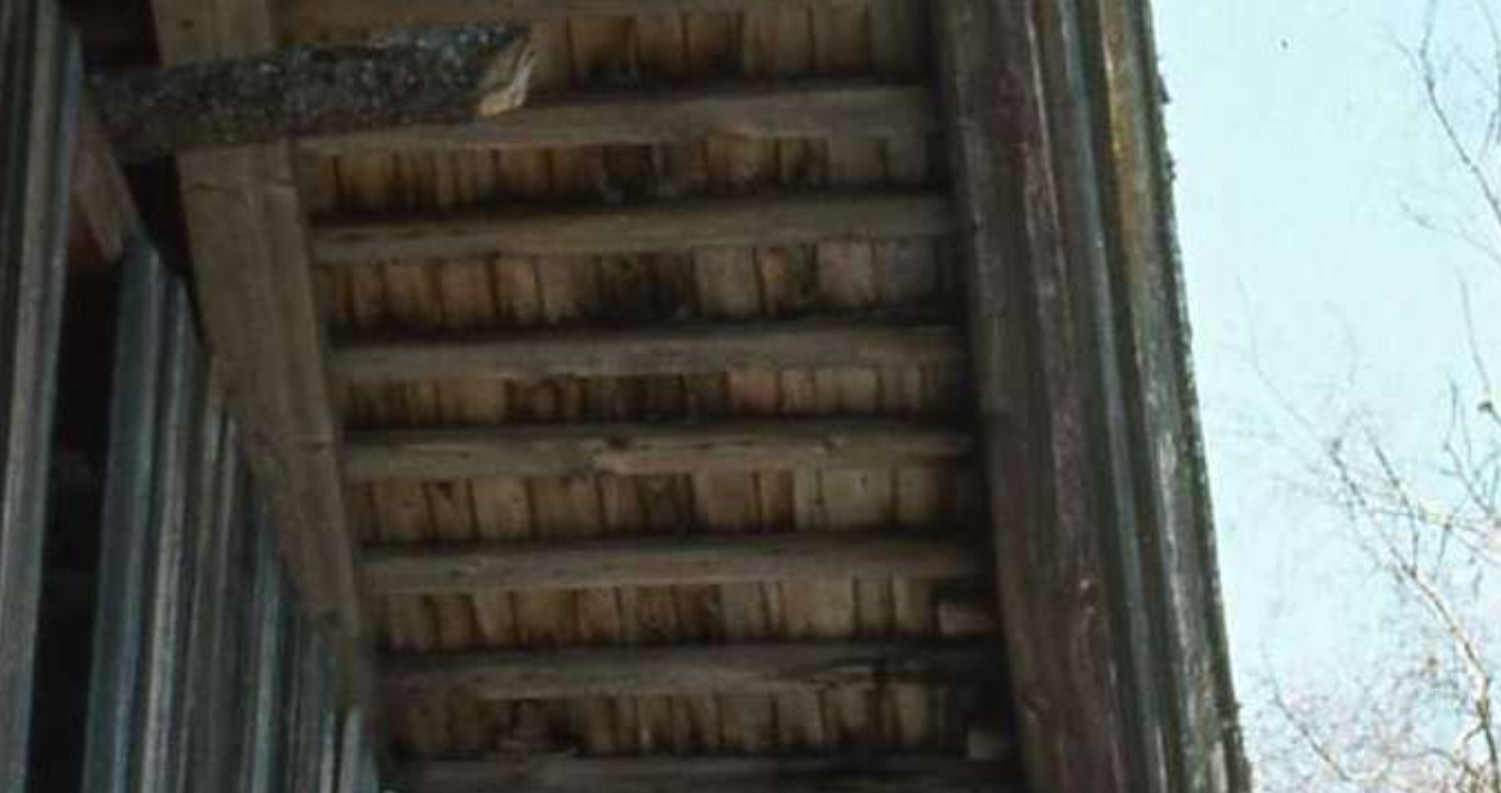
Lekt på sperr er vanleg over store delar av Austlandet. Til vanleg ligg det stikker eller flis på lektene og som ei undre tekking med teglstein oppå. I Oslo var det vanleg med tegl direkte på lekt og utan undertekking. Bildet frå Helgedagsrud ,Nord-Odal, Hedmark fylke.

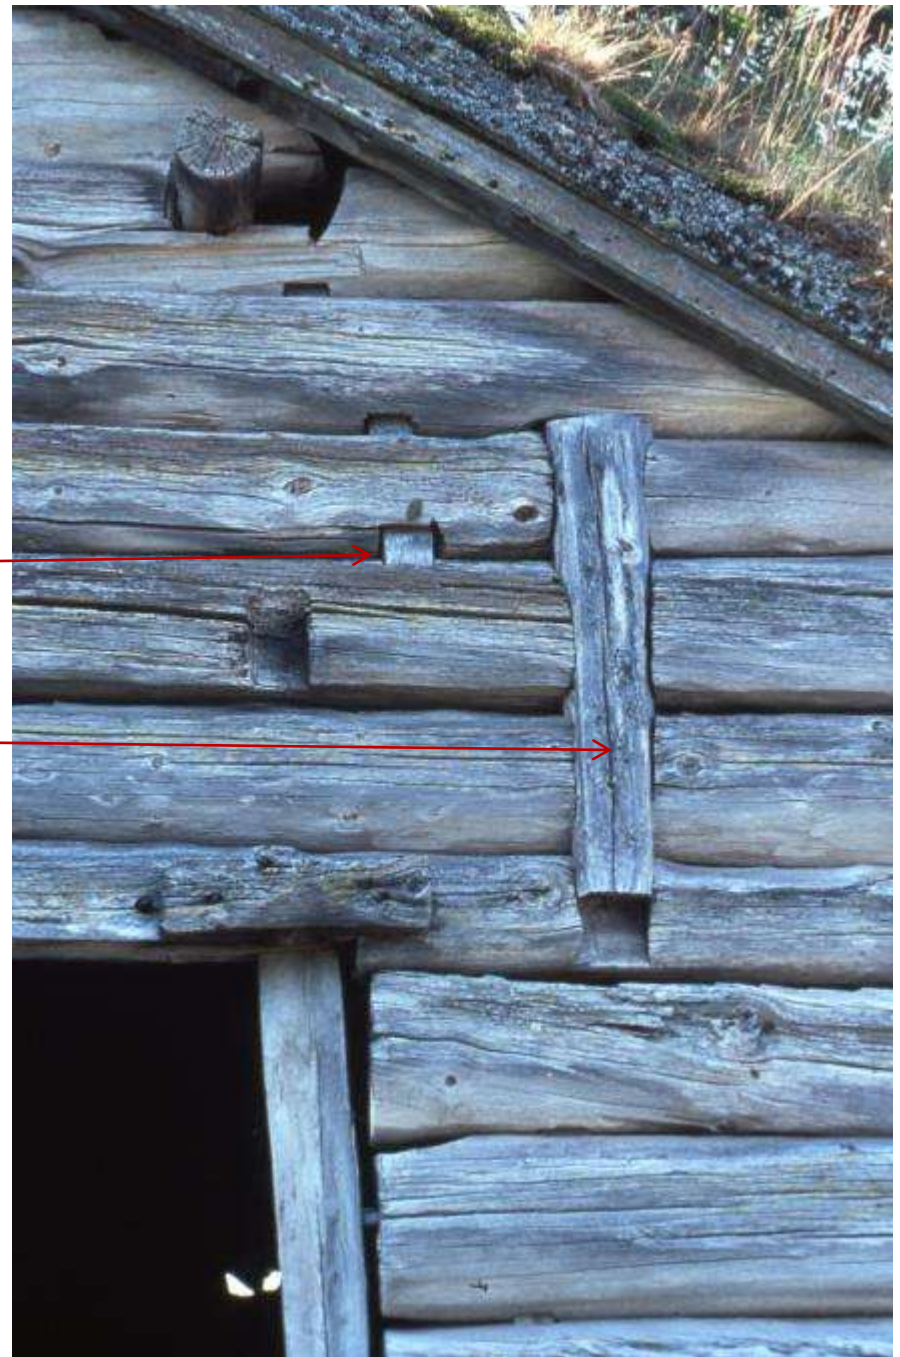
Firkanta dympling

og rekspon

i gammalt naust, Rodal, Halså kommune,  
Møre og Romsdal. Etter utforminga kan  
naustet vera frå 1600-åra.

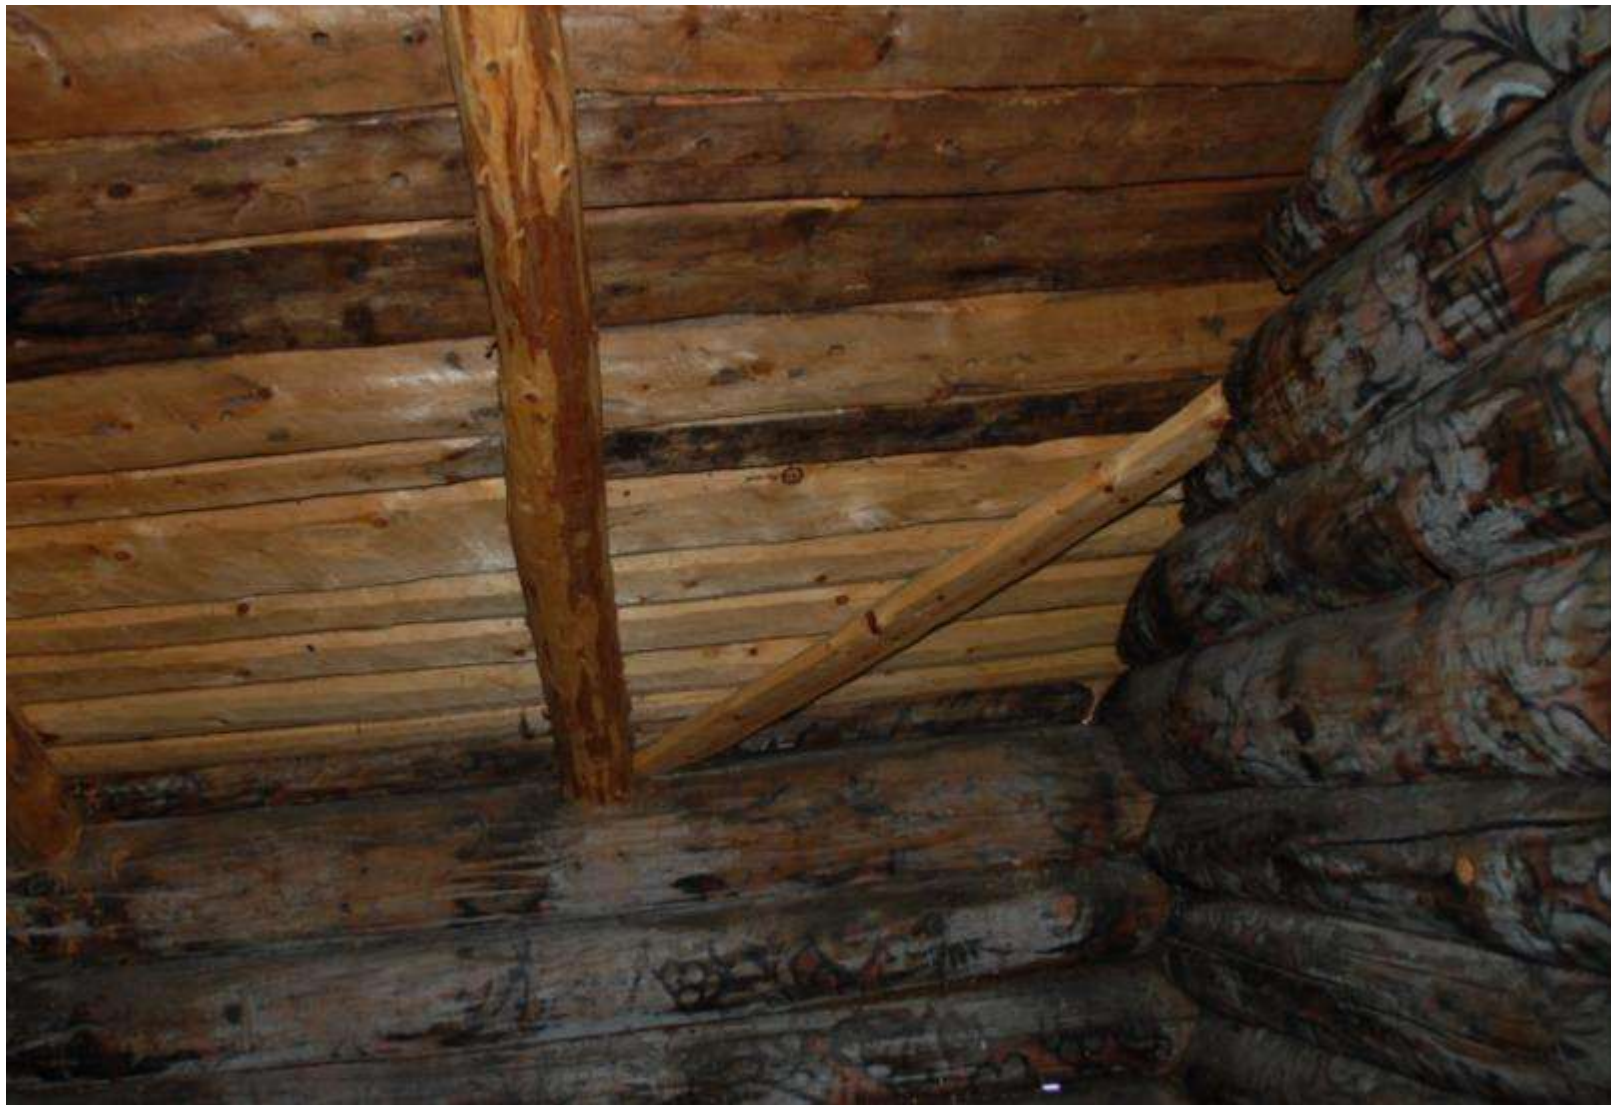
Strevar frå raft til røst i stabbur på Misvær Nedre, Misvær, Bodø kommune, Nordland.

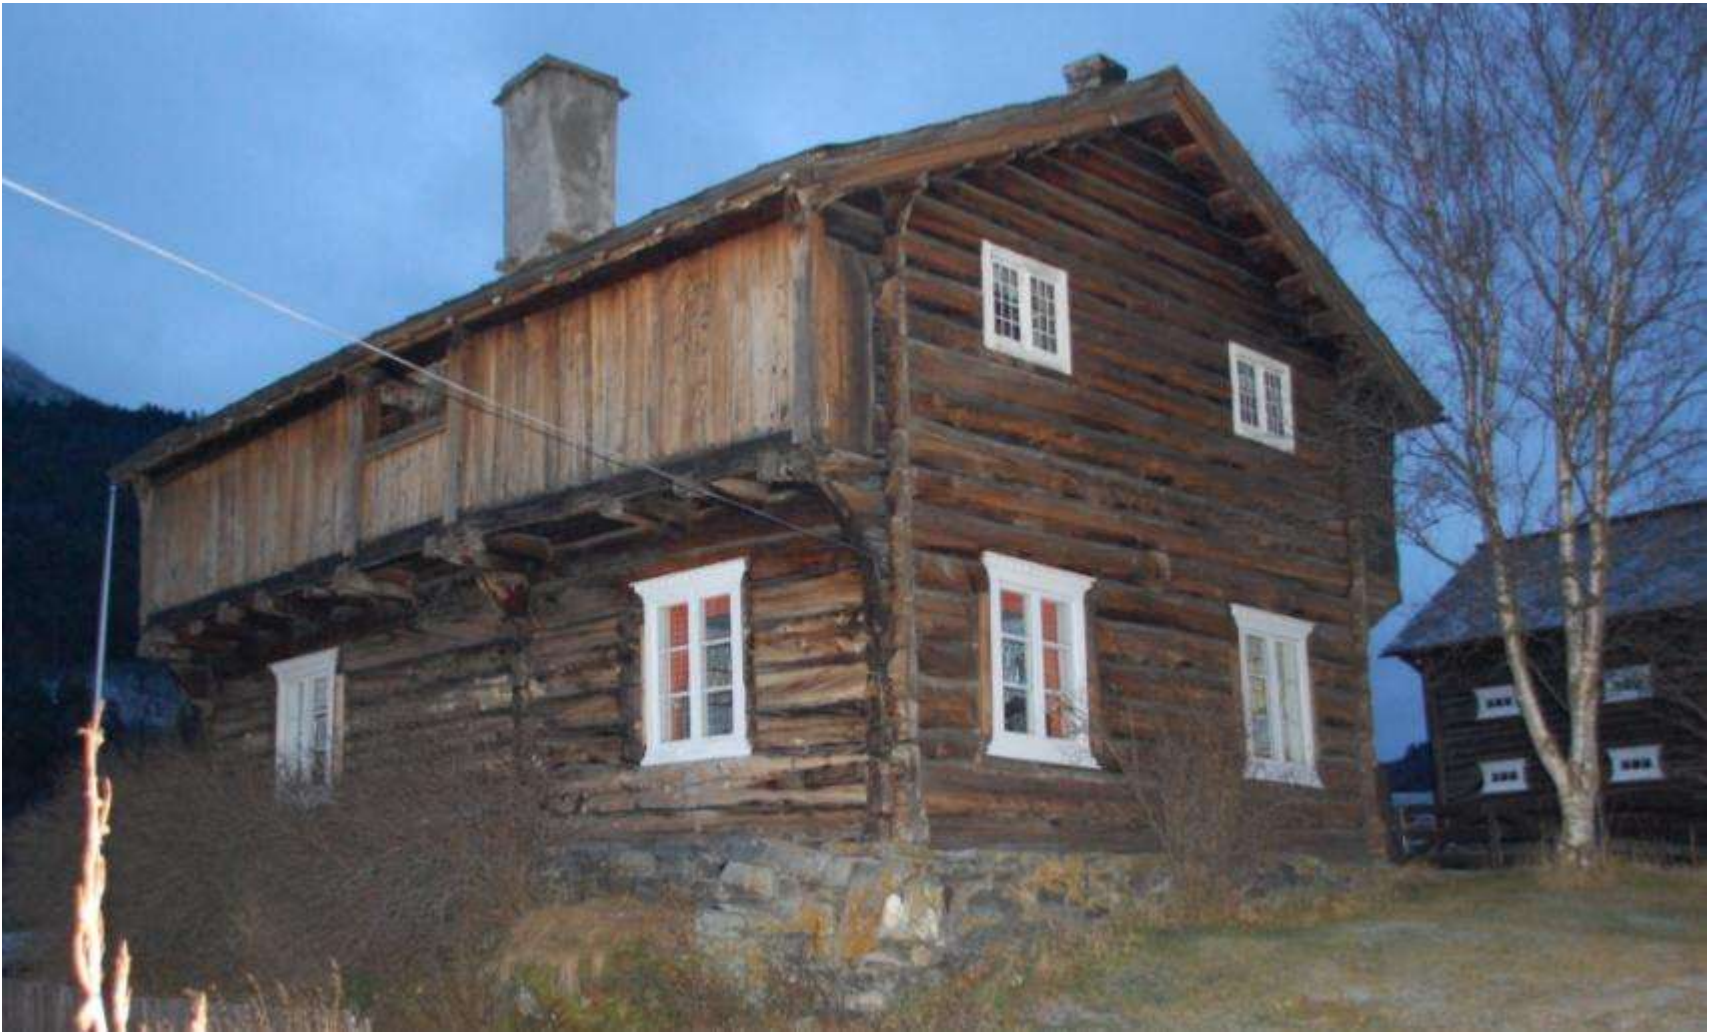
Dette er kårstoga på Graffer , Lom kommune i Oppland. Ho har oppsval på både sider. Vi ser også at det er åskast for kvart omfar. Vi kjem i hug at taket hadde tro med never til tekking og jord og skifer oppå der. Vi legg også merke til at det er ås for kvart omfar.

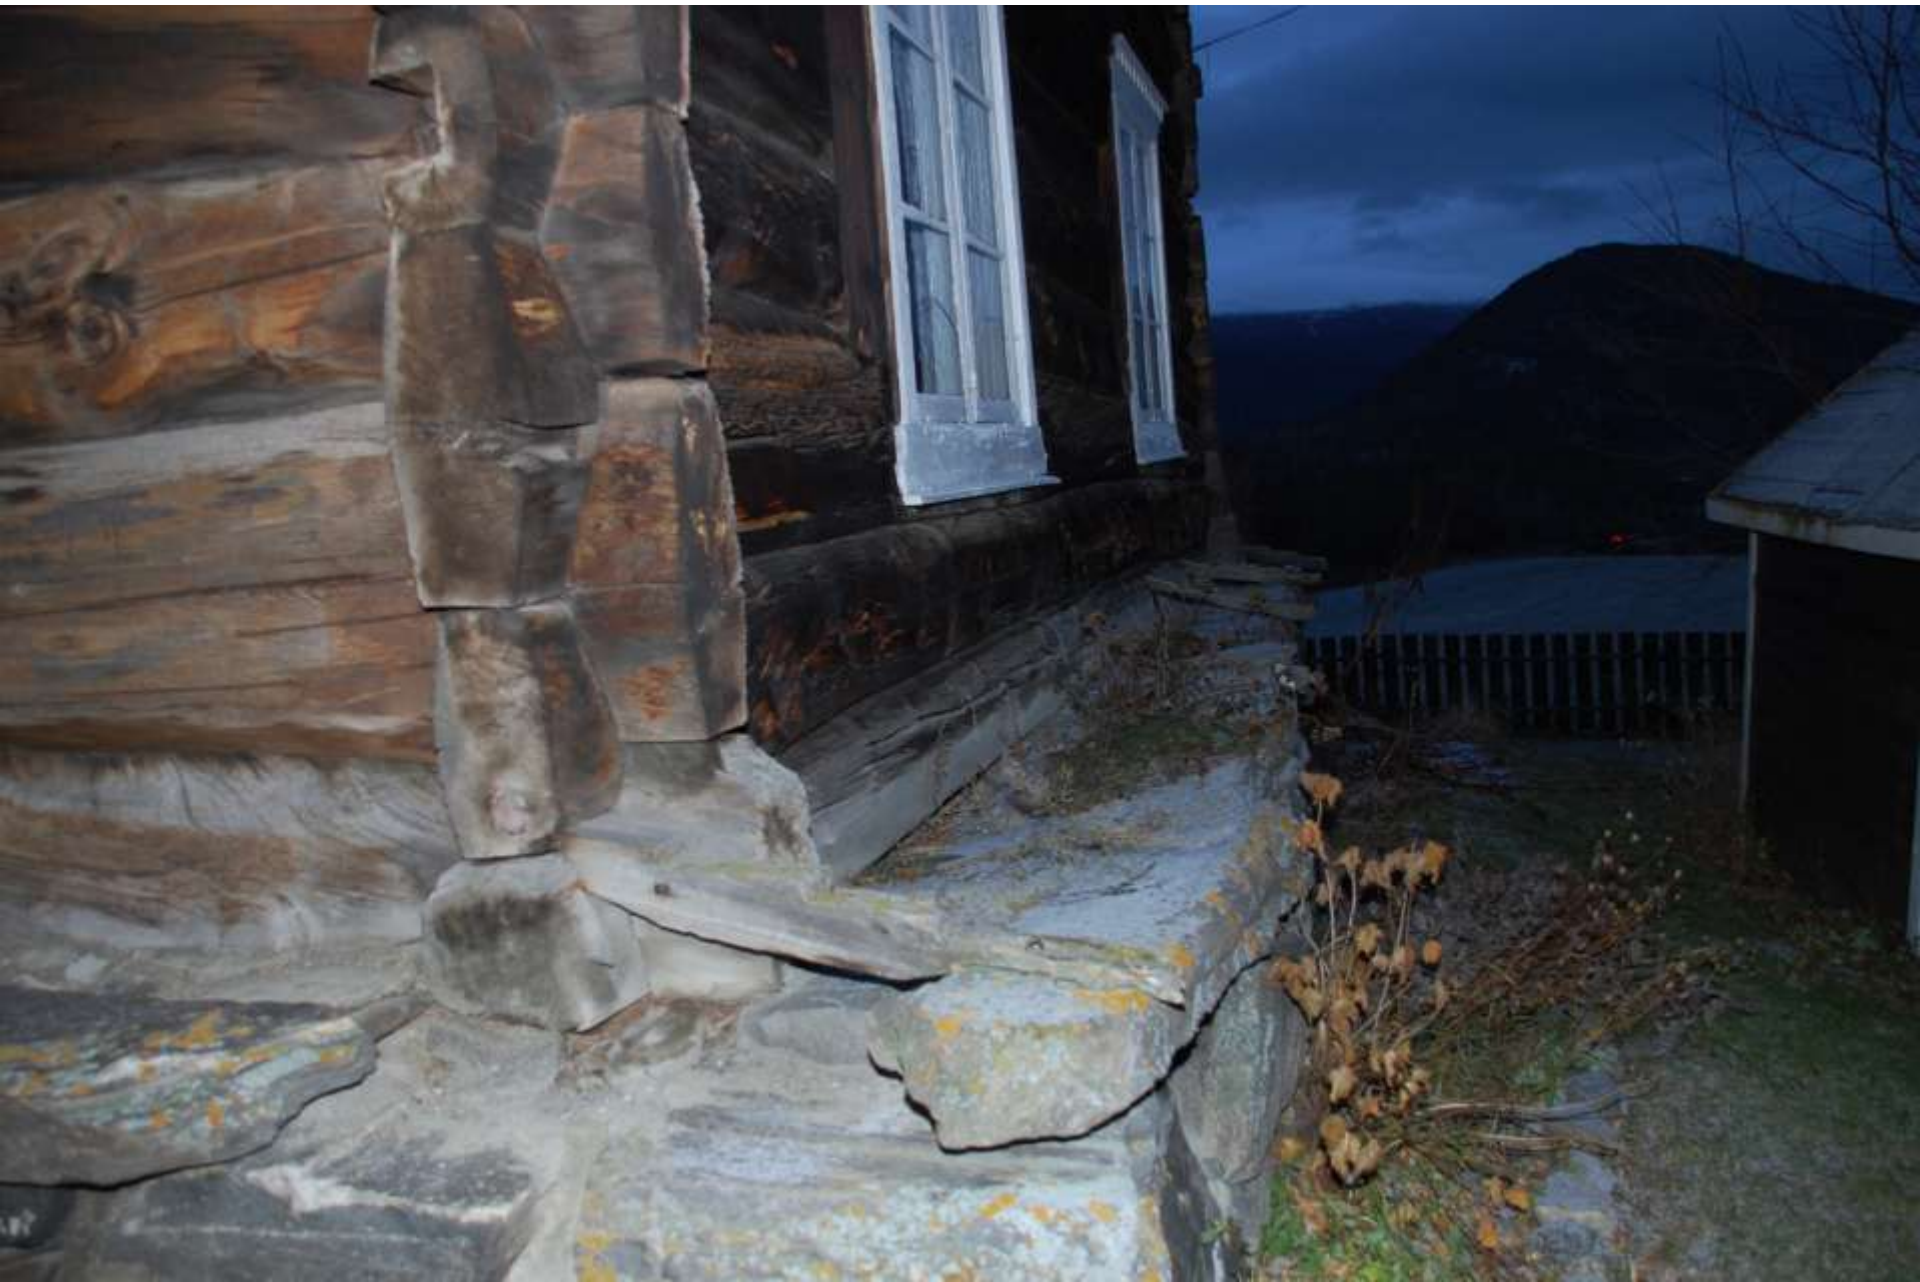
Moldbenk på Røros

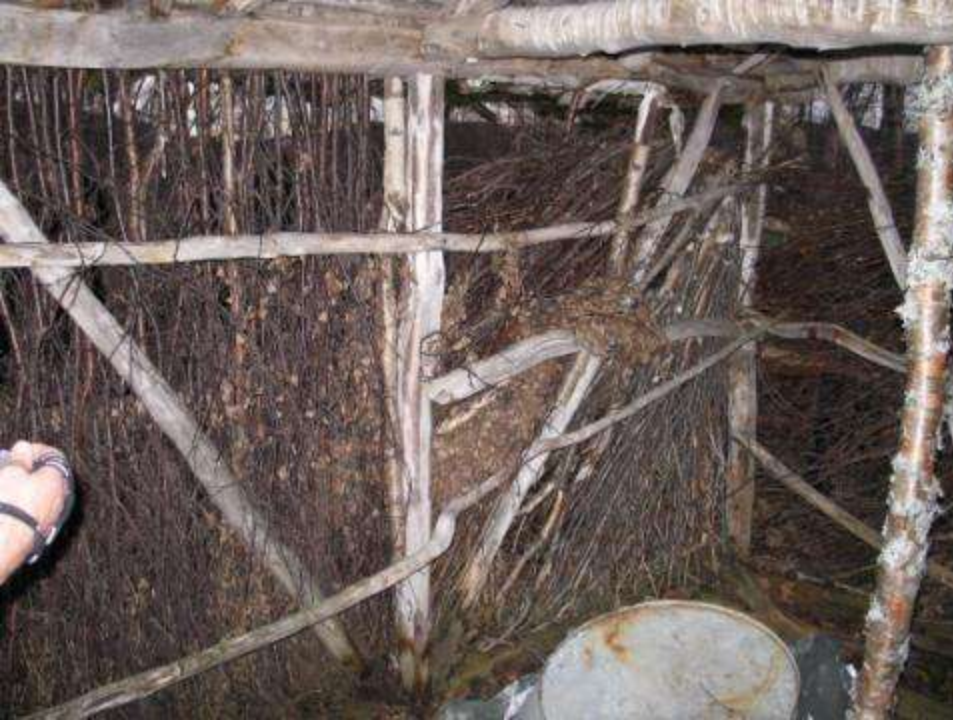
Høysjå med Risvegg, Ein liten skjå bygd i stav av bjørk og med sperretak. Vi merkjer oss at det er sperre på beten og ei sperre mellom kvar bete, slik det er vanleg i Salten. Sjåen står i Misvær, Bodø kommune, Nordland.

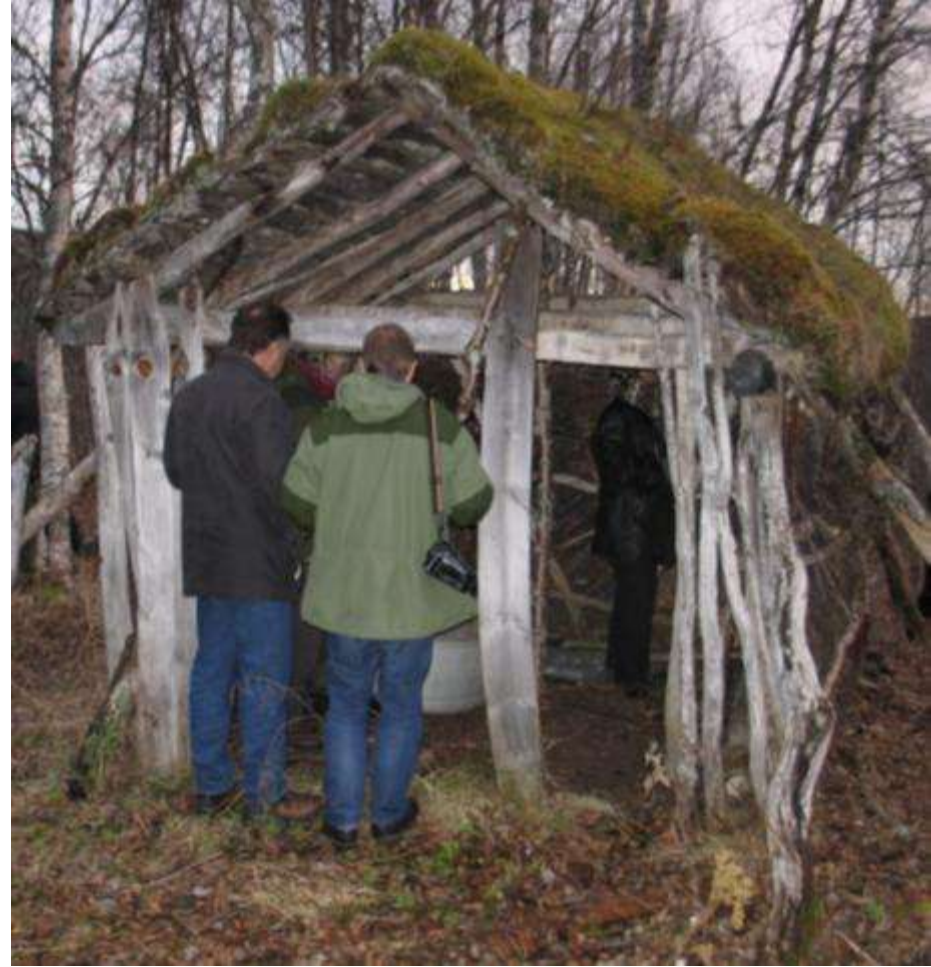
Trøer av diverse treslag, slik som her, med ris, never og torv er ganske vanleg i eldre hus i Nord. Trøene kan stå, slik som her, eller liggje på sperrer slik det er synt på bildet under. Bildet er frå Balsfjord kommune, Troms.

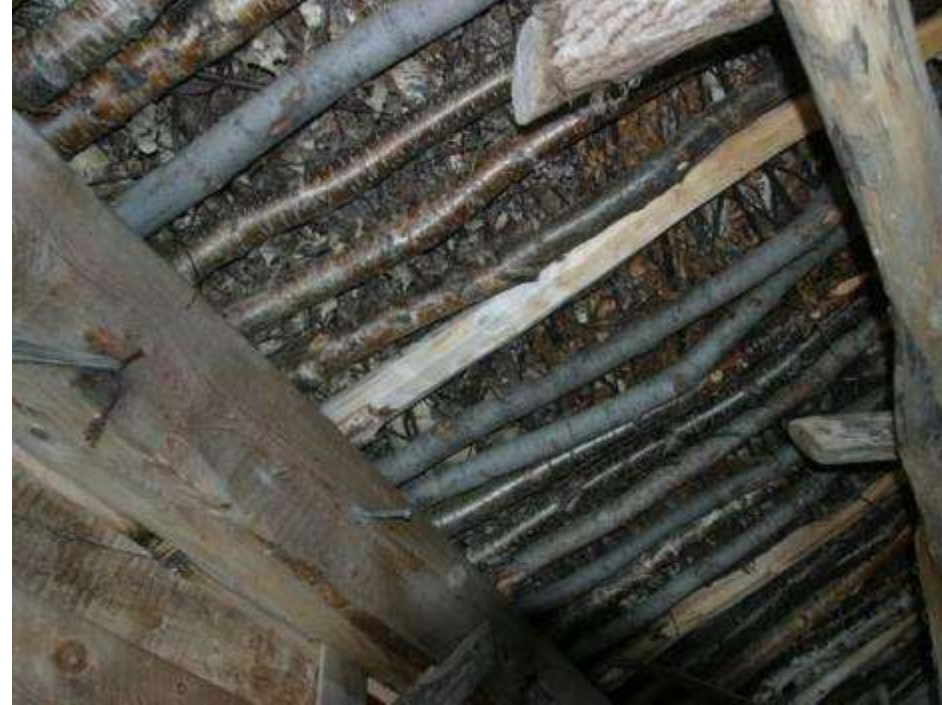
Bildet under syner trøer av stranglar lagt på sperrer. Her manglar det ris under nevra. Bildet er frå Misvær, Bodø kommune, Nordland

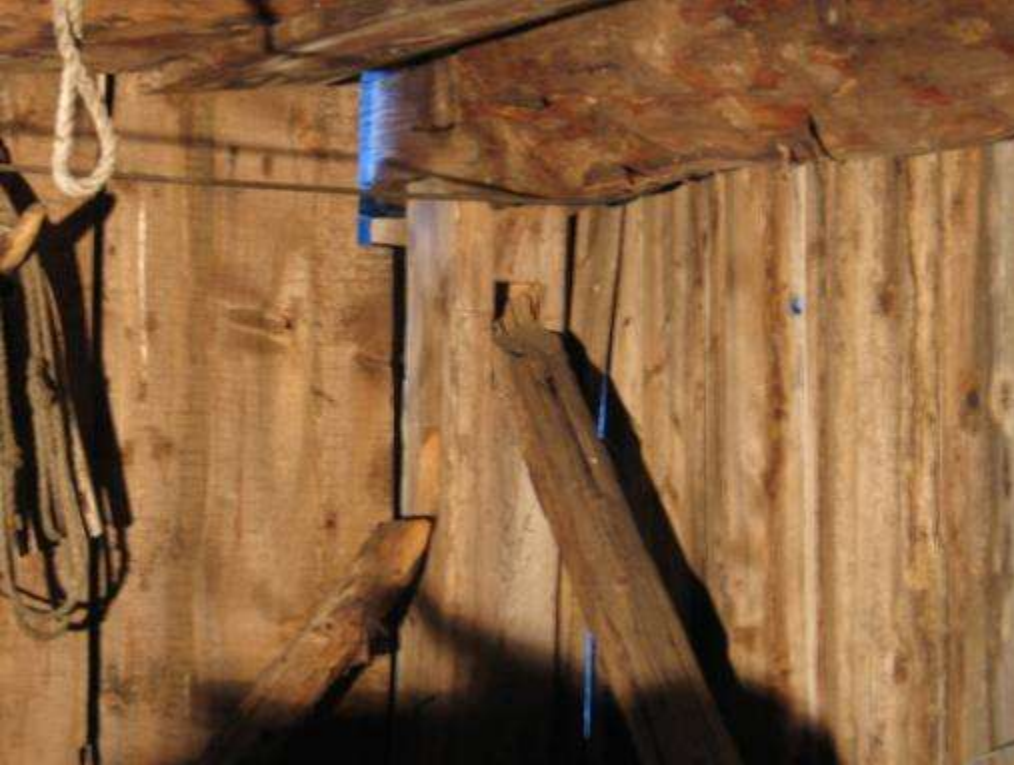
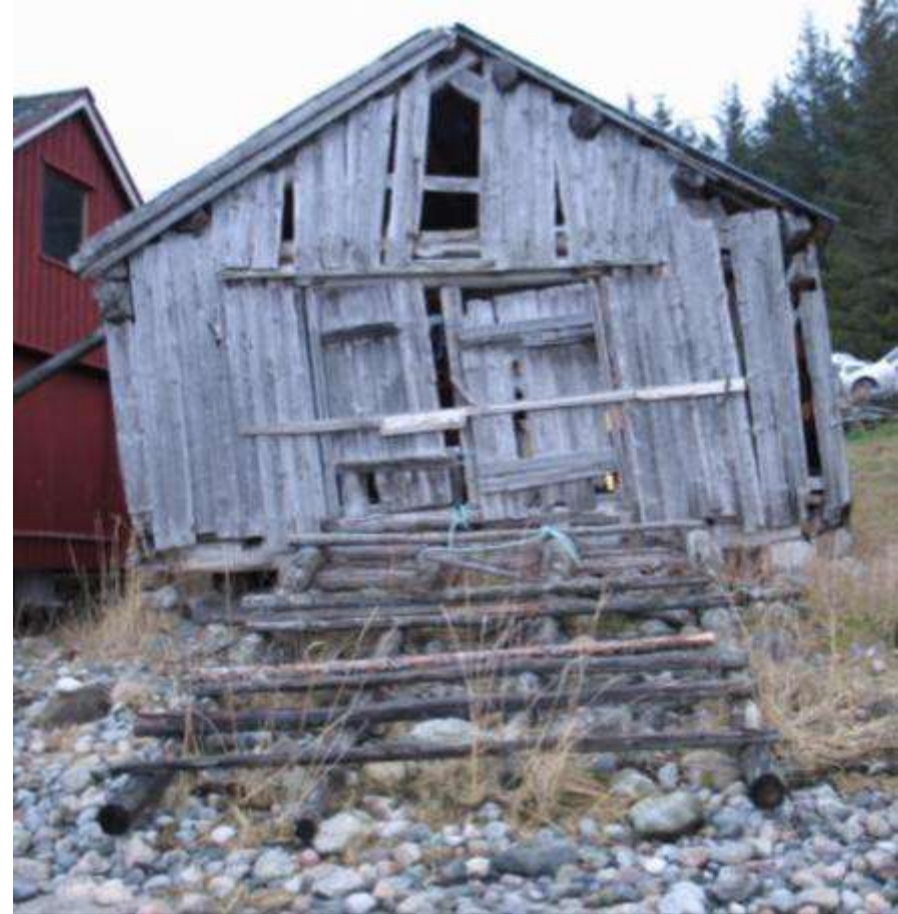
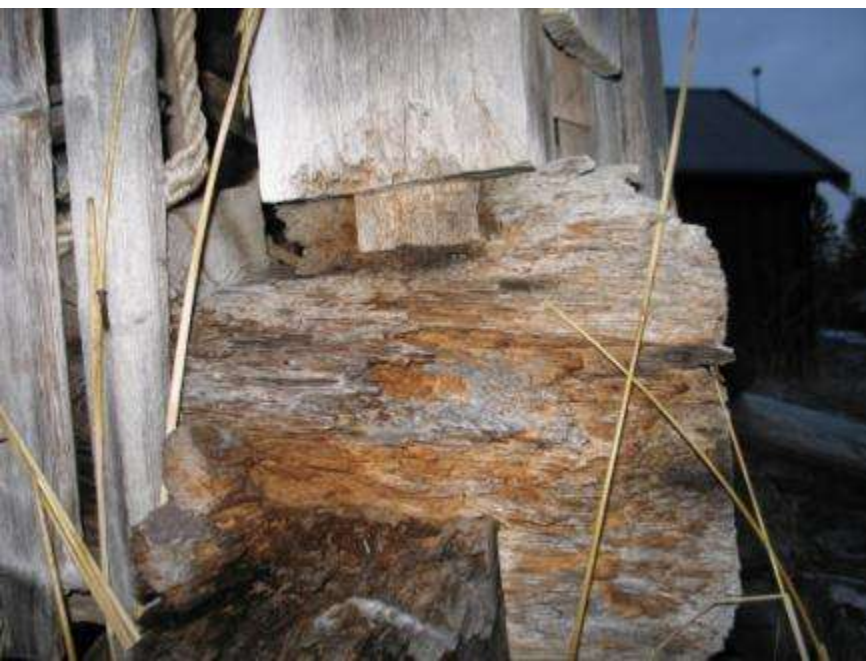
Fig . 228. Dette naustet står på Smines i Kolvereid kommune, Nord-Trøndelag fylke. Vi ser sperreverk, men i ei tidleg utforming; utover, grove tappar og snedband som epikar ned frå staven og mit sylla. Det er som i dei gamle skjelterskjåane i Nord-Noreg.

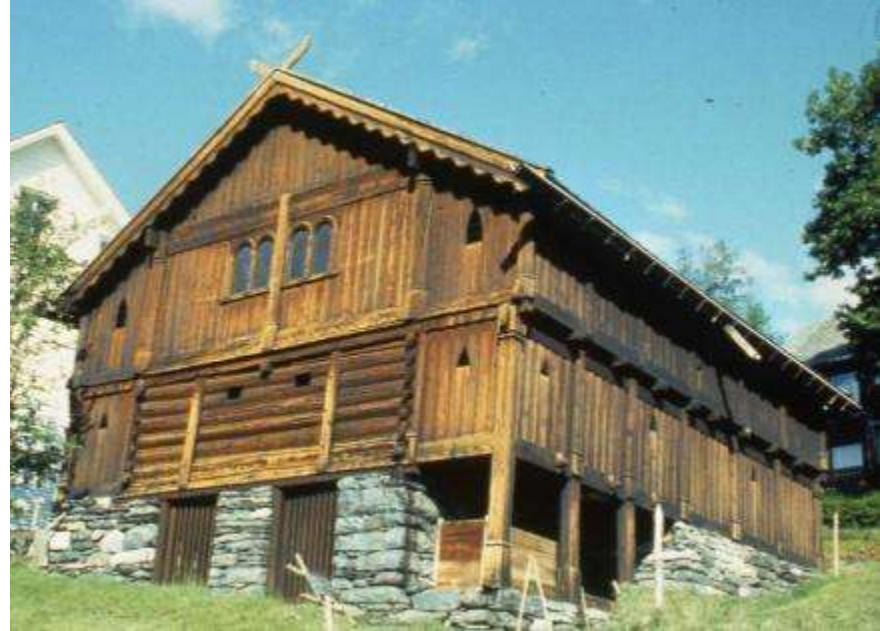
Finnesloftet på Voss er frå kring år 1300. Det har tømra første høgd og det er stavreist i andre.

Vi legg merke til at bitane ligg under stavlæggjene i gavlveggane, men mellom stavlæggje og raftstokk inne i bygget. Teikning etter Arne Berg (Berg 1995)

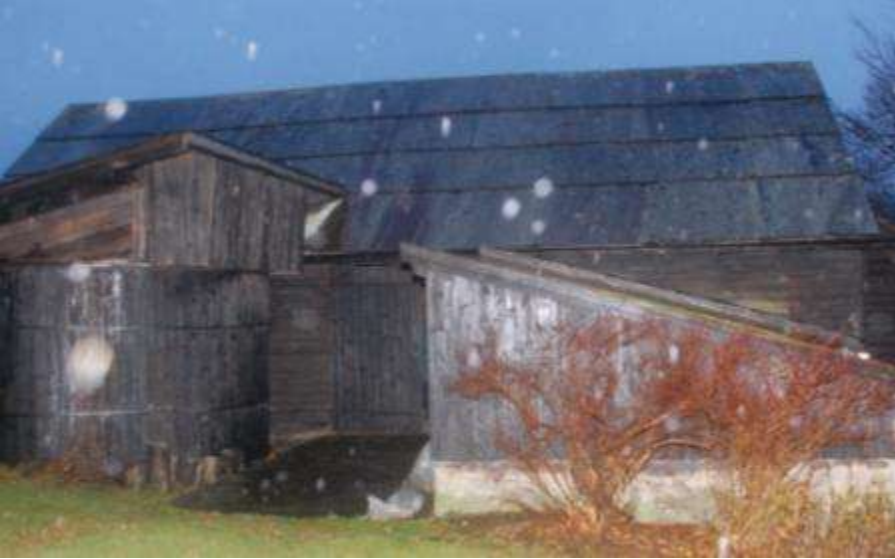
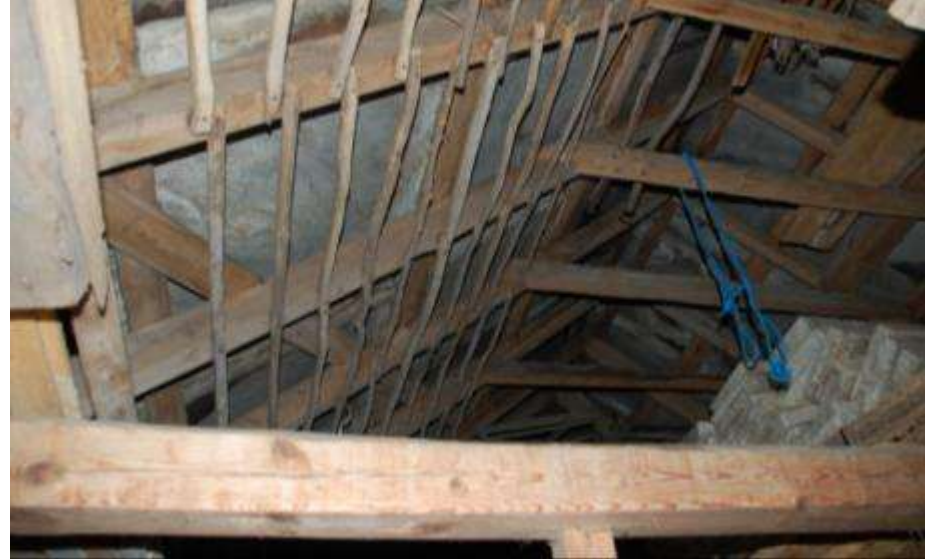
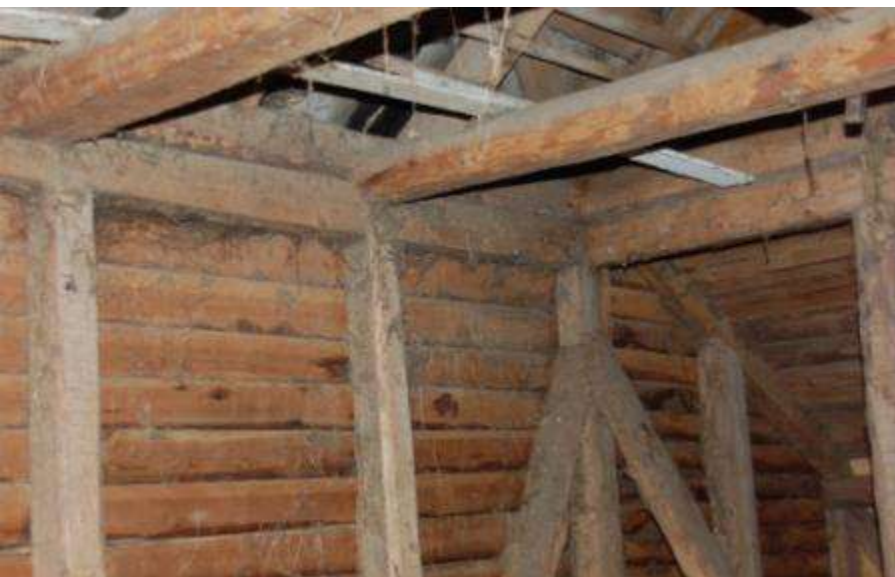
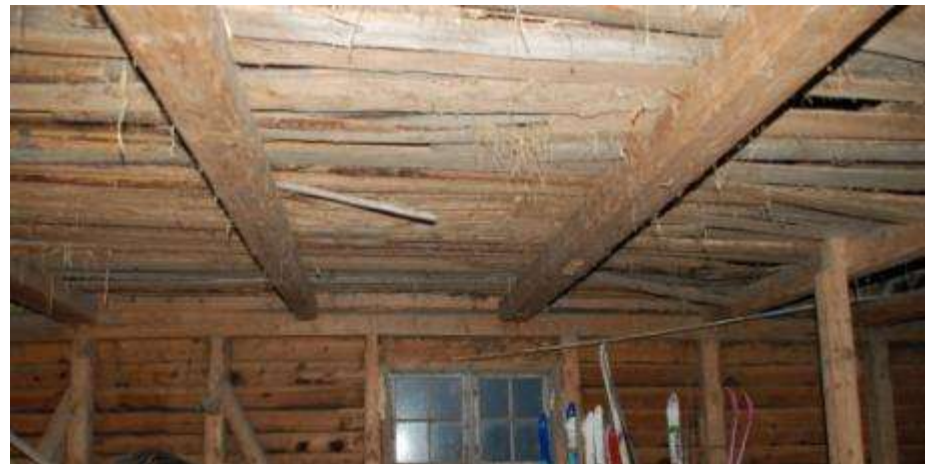
Løe med helletak på Eggene, Litle Mølster , Voss, Hordaland, bygd kring 1900. Lausbitane går ikkje i takt med stavane. Det er dobbel raft og dobbelt bite i gavlen. Sidestivinga går til staven. Med unnatak av at stavane er tappa og ikkje klauva er konstruksjonen bygd opp etter eit prinsipp som minner svært mykje om den i Finnesloftet bygd 600 år tidlegare
