Målføre i byggjeskikk

Kva gjer vi med det?

Oktober 2011  
JBG

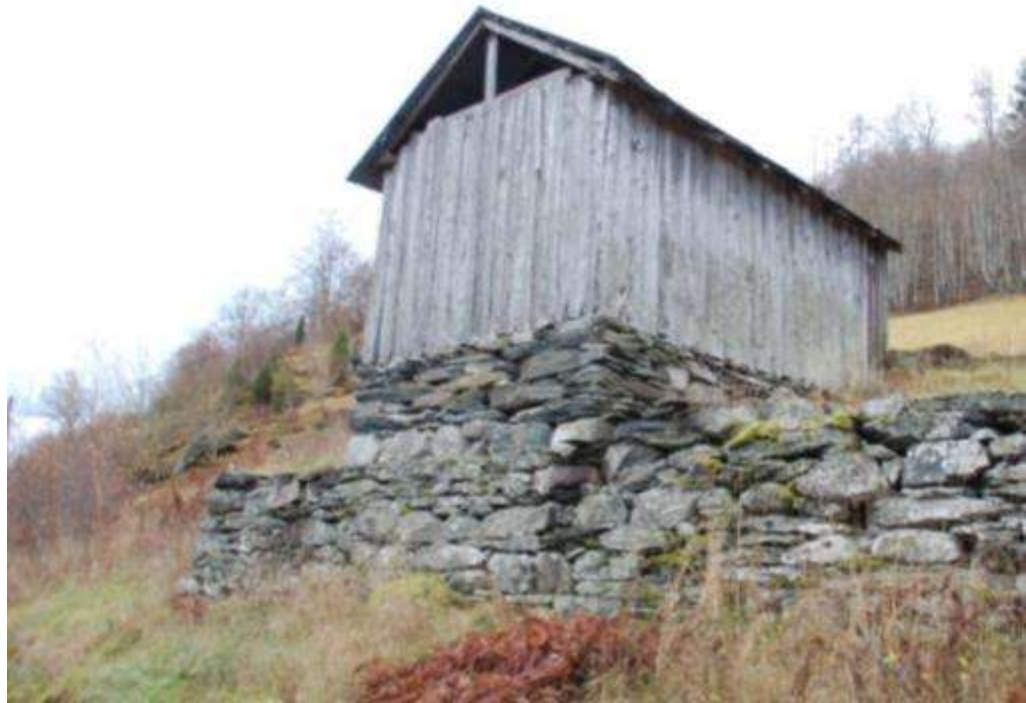
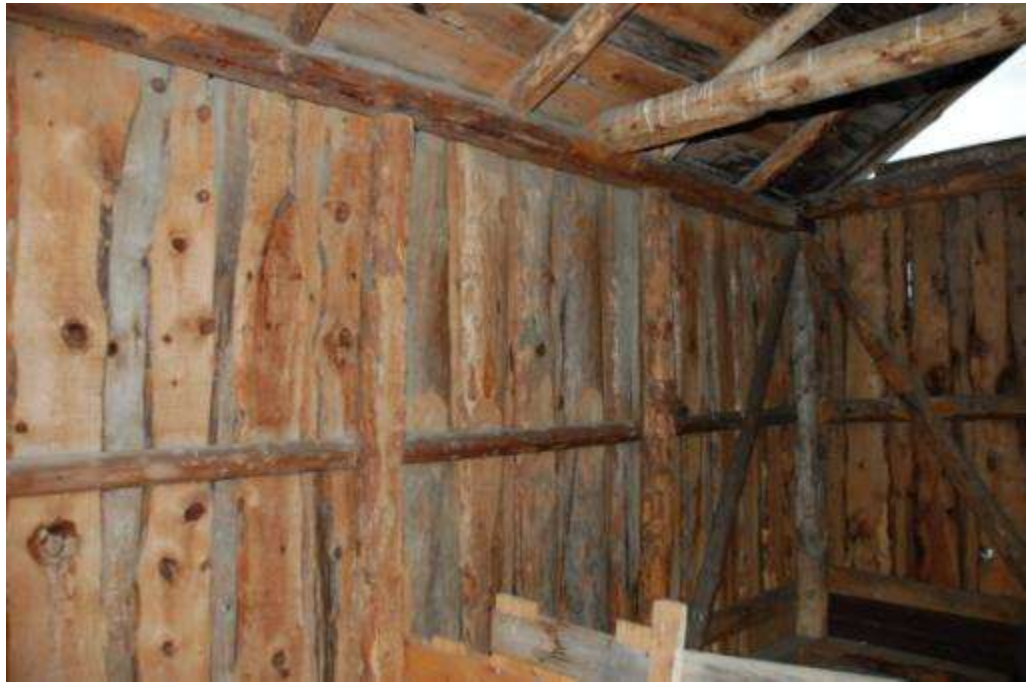
Løe i Kaupanger i Sogn og Fjordane.

Prinsippet er som i løa på Mølster, Voss, men utforminga er mykje enklare. Det er enkel raft og enkel bite også i gavlen. Ein åsstav minskar utoverpresset på raftet.

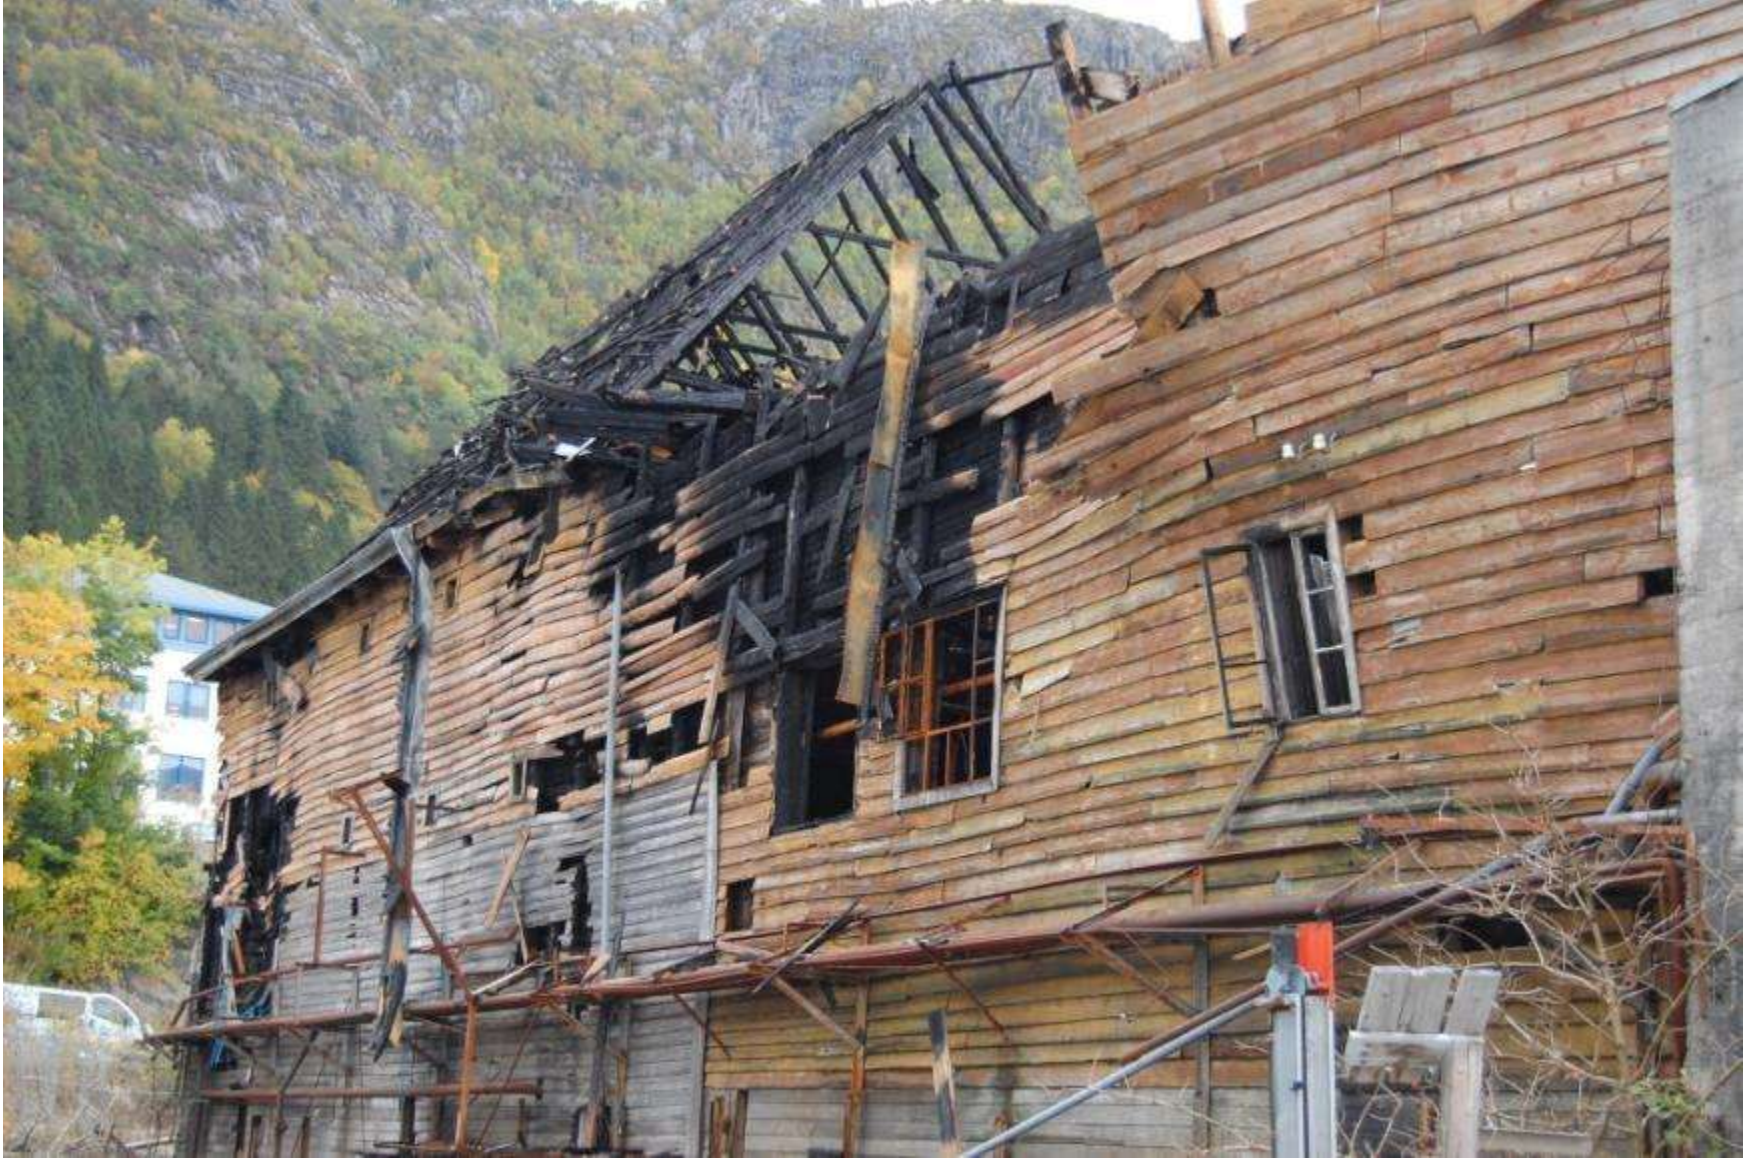
Lehmkulboden i Bergen frå 1787 brann i 2008. Det har ført til omfattande oppmåling med sikte pårekonstruksjon.

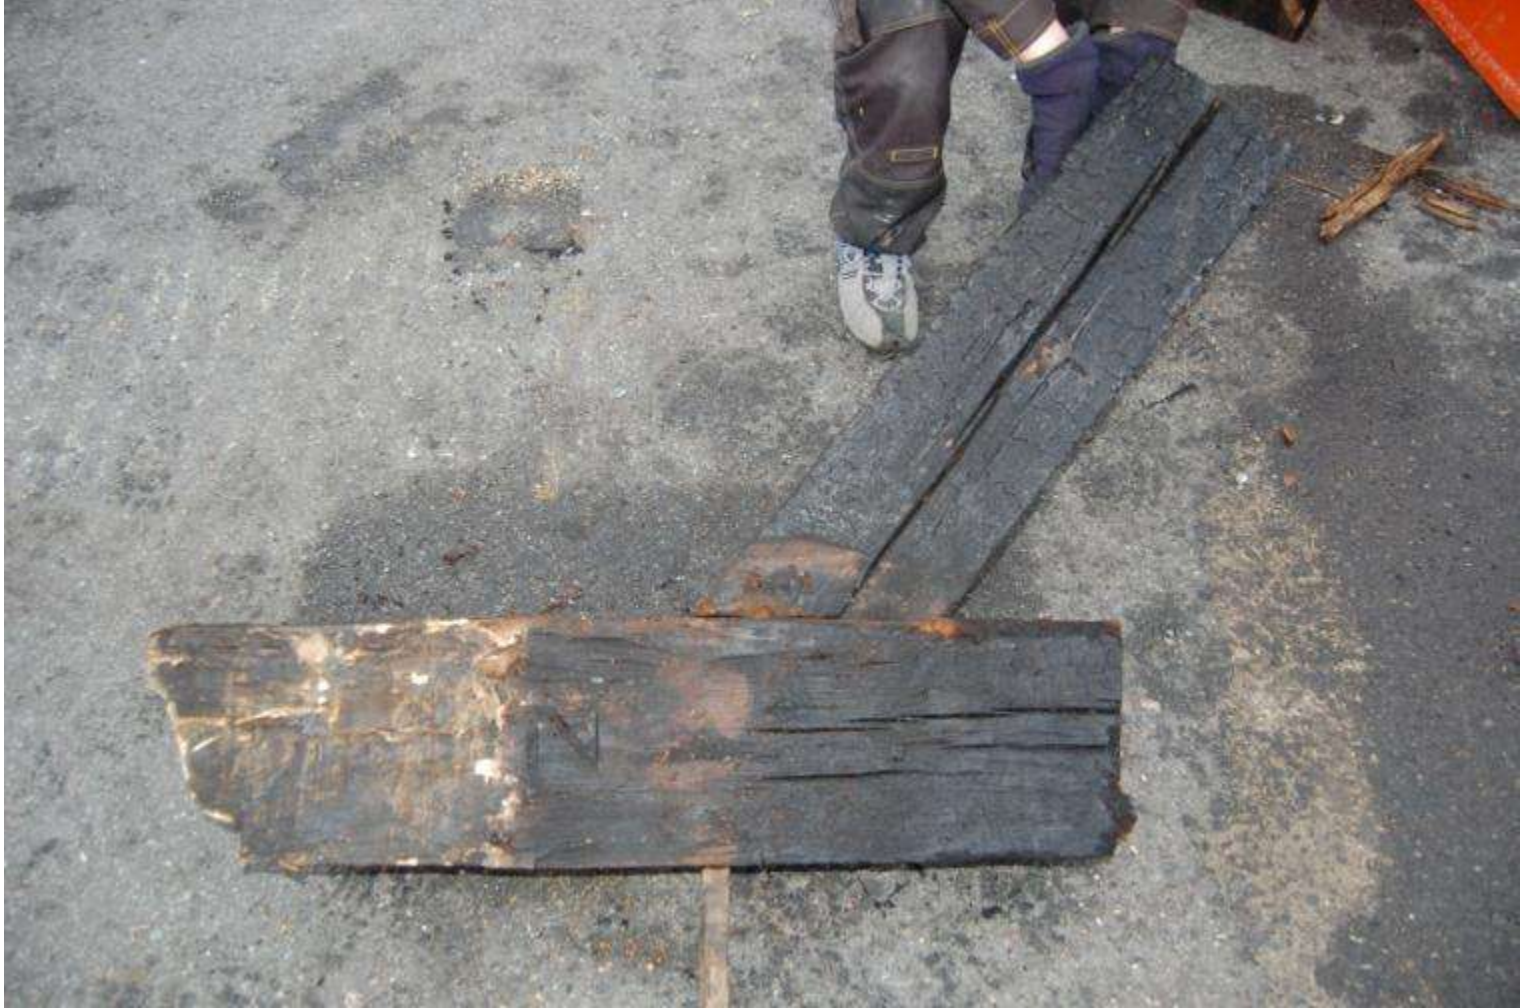
Lehmkulboden, detalj samanføyning sperr og sperrelunn. Det lyt til ein temmeleg stor oppskalk.

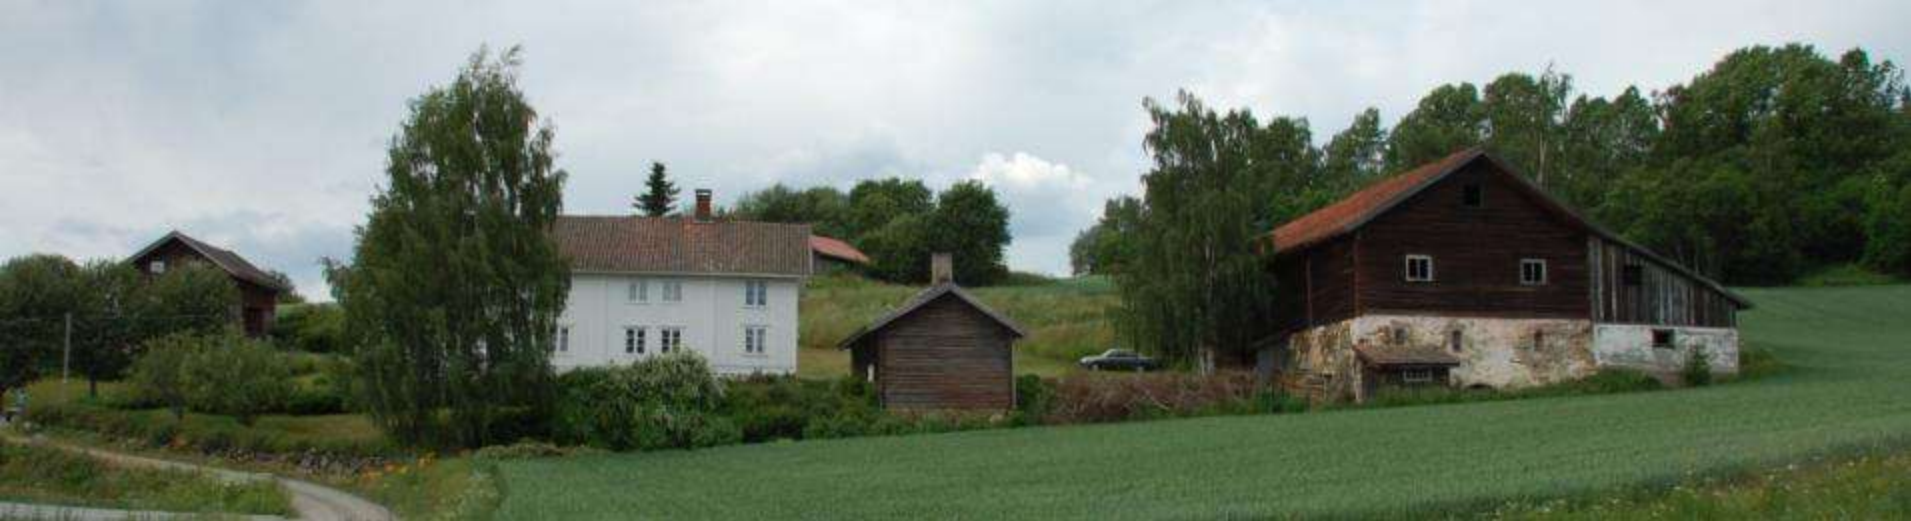
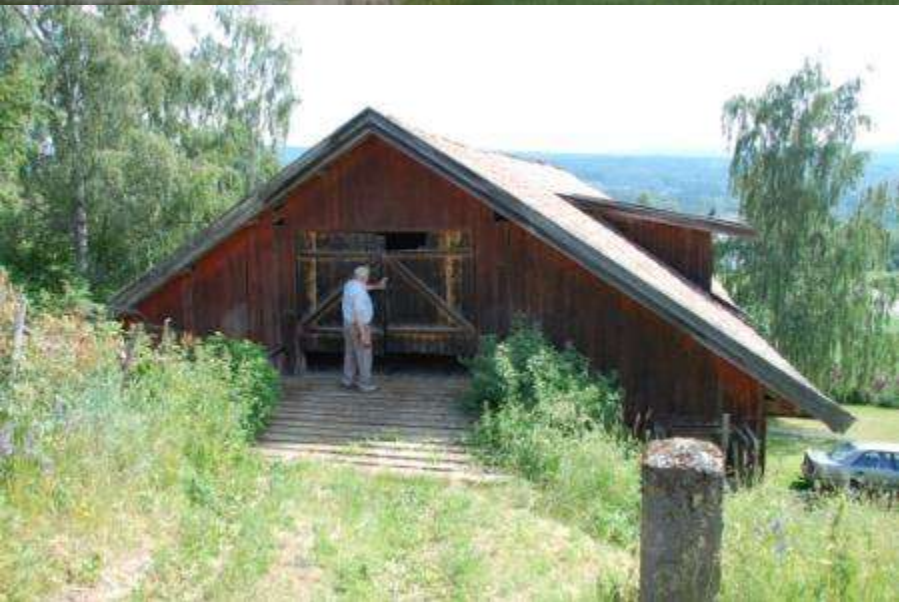
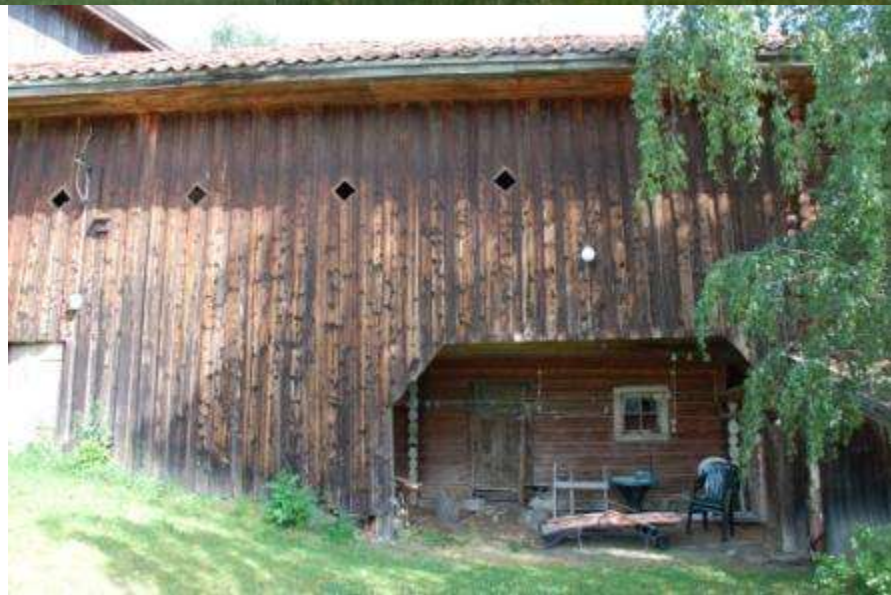
Fig 119 a.

Øvre Egge Brandbu kommune, Oppland fylke. Vi står andsynes eitt av dei få attverande tilnærma komplette gardstuna frå før *hamskiftet*. Låven er frå 1860. Dei hine husa er eldre. Berre tilbygget på låven (til høgre i bildet) er av nyare dato. Låven er tømra og med sval. Mesteparten av svala er kledd inn.

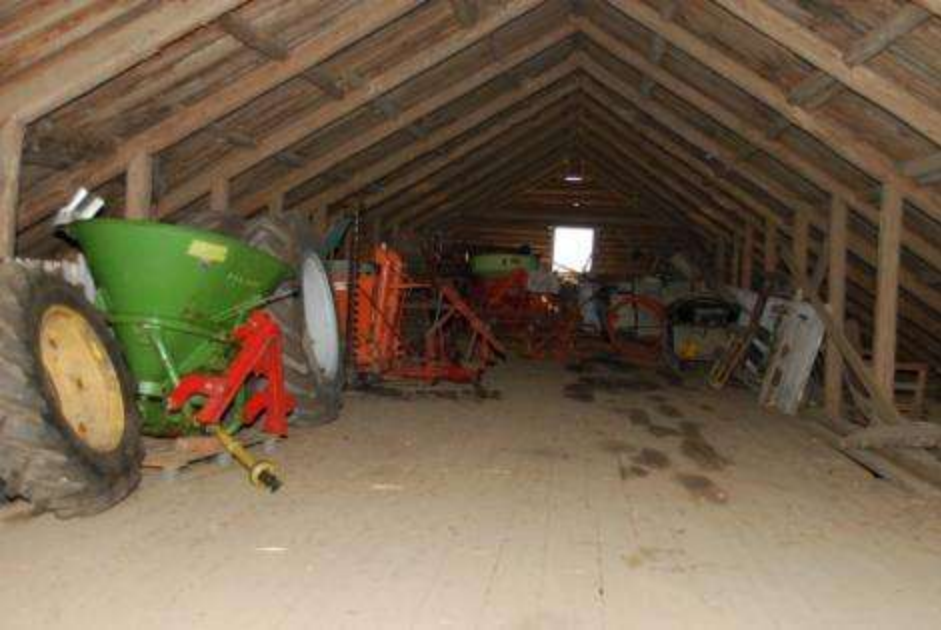
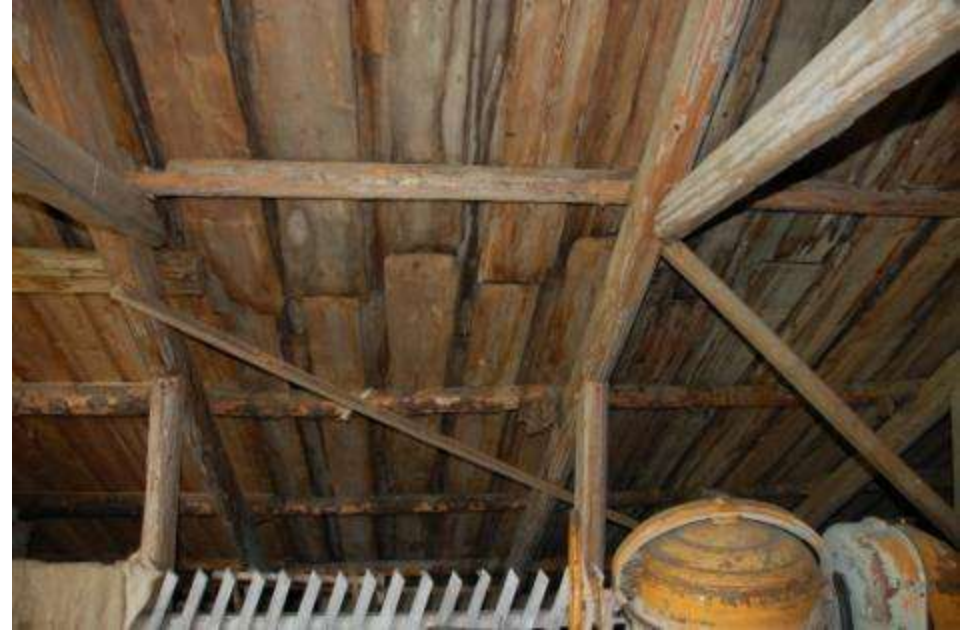
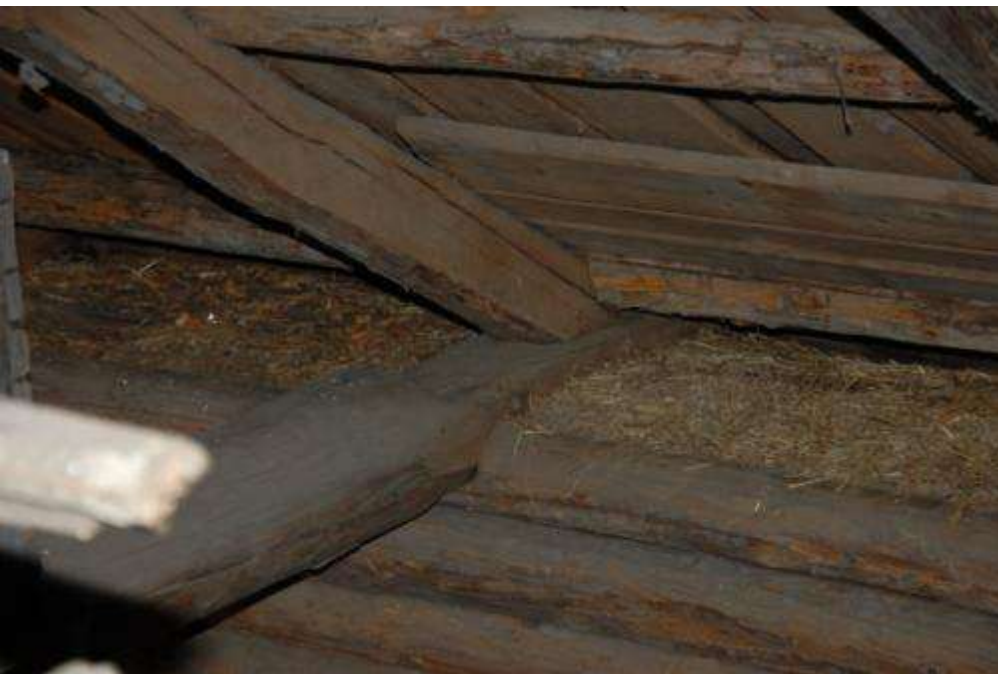
Fig. 119 b.

Sperrespenn ved køyringa. Bordtak på granne åsar. Sperreavstanden er 175. Vi er på grensa til spennsaks. Sperra føter på sperrelunnen godt utom vegglivet.

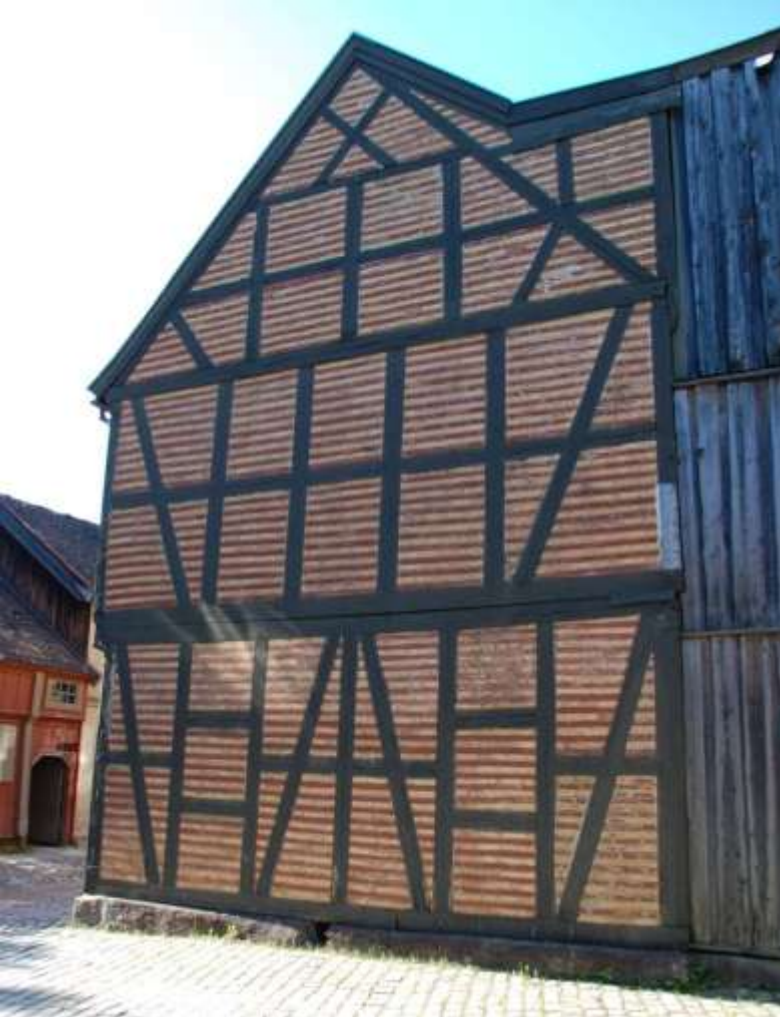
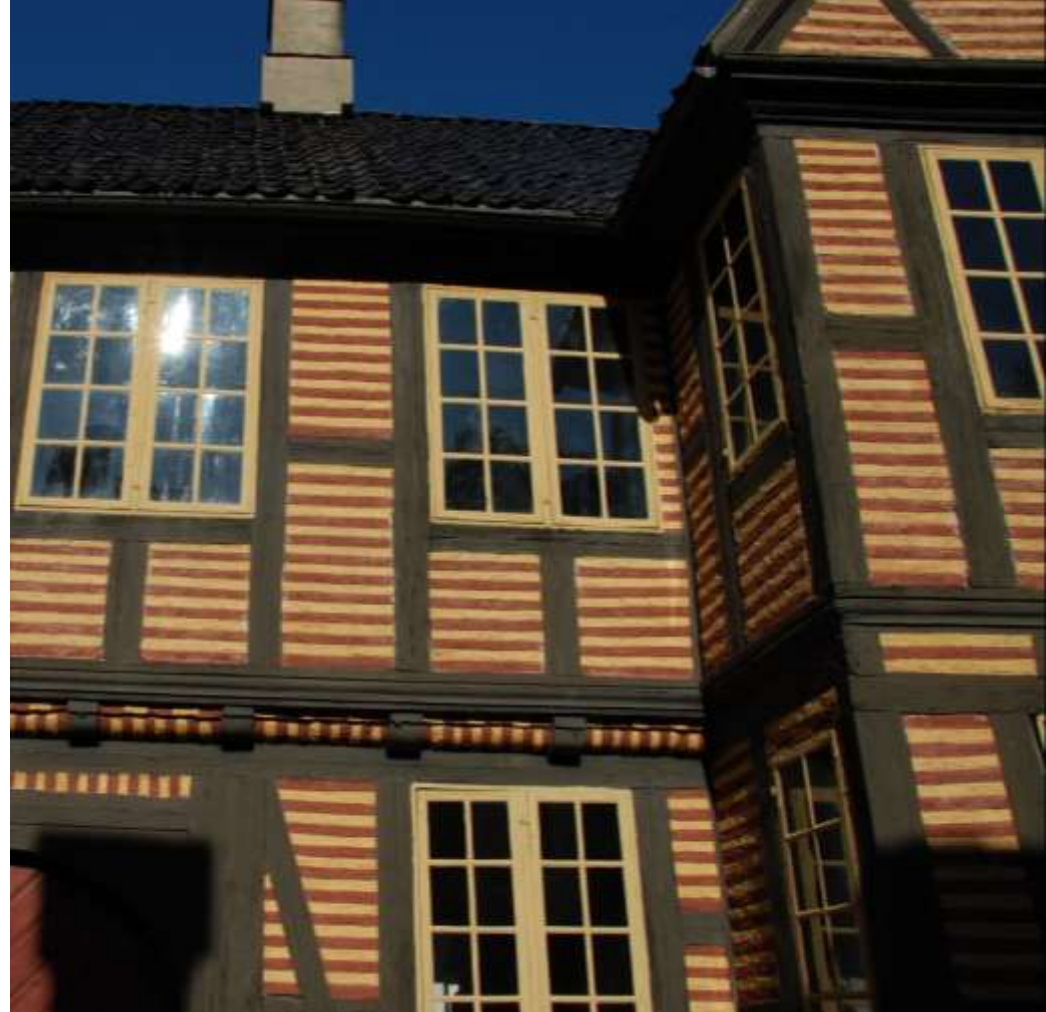
Fig. nr 120 B. Tollbugata 14 Oslo, no Norsk Folkemuseum er bygd i utmura bindingsverk , men ikkje etter dansk mønster som har fullstendig korrespondanse i vertikale delar og med jamlange fak. Roede reknar med at huset er frå ca 1700. (Roede 2001)

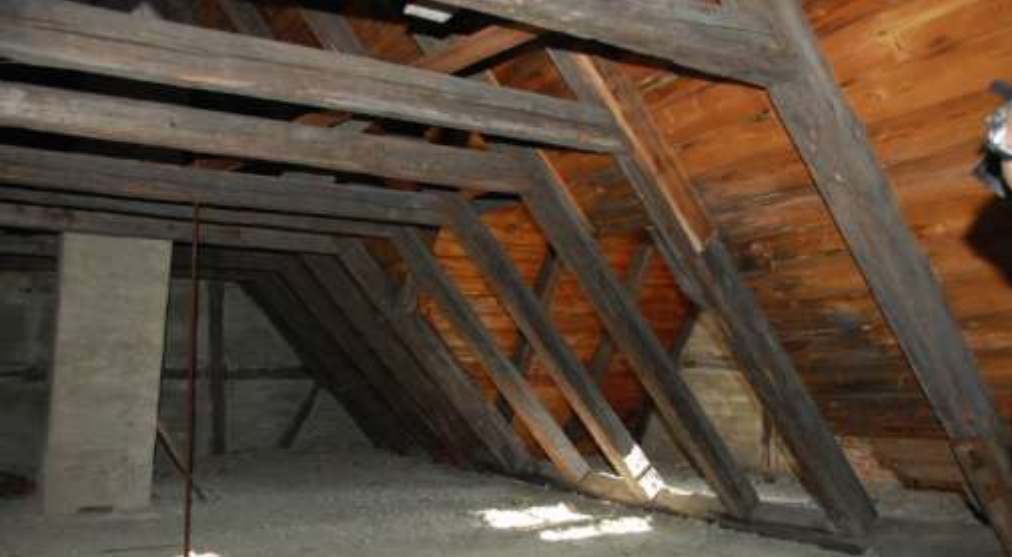
Tollbugata 14 i Oslo har eit ordinært fotingsrøst, men der hanbebjelkane er tappa i sperrene og ikkje felt med halv spord, slik det elles er vanleg på bygdene. Hoggespora syner breibile.

Fleire døme syner tydeleg kontakt mellom taka over bygardane i Oslo og tysk tømmermannstradisjon.

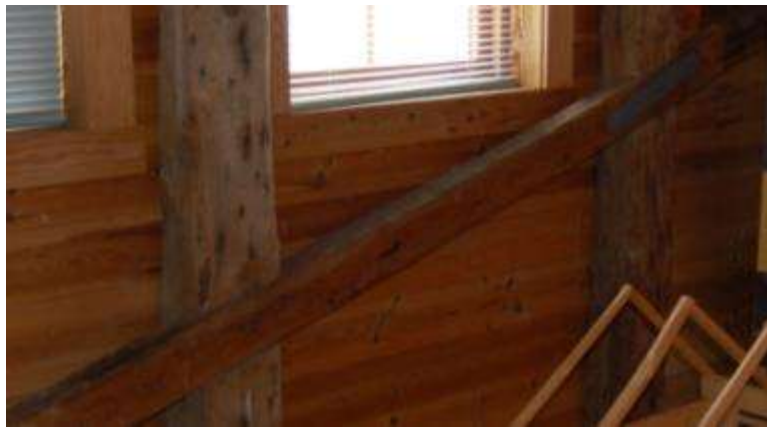
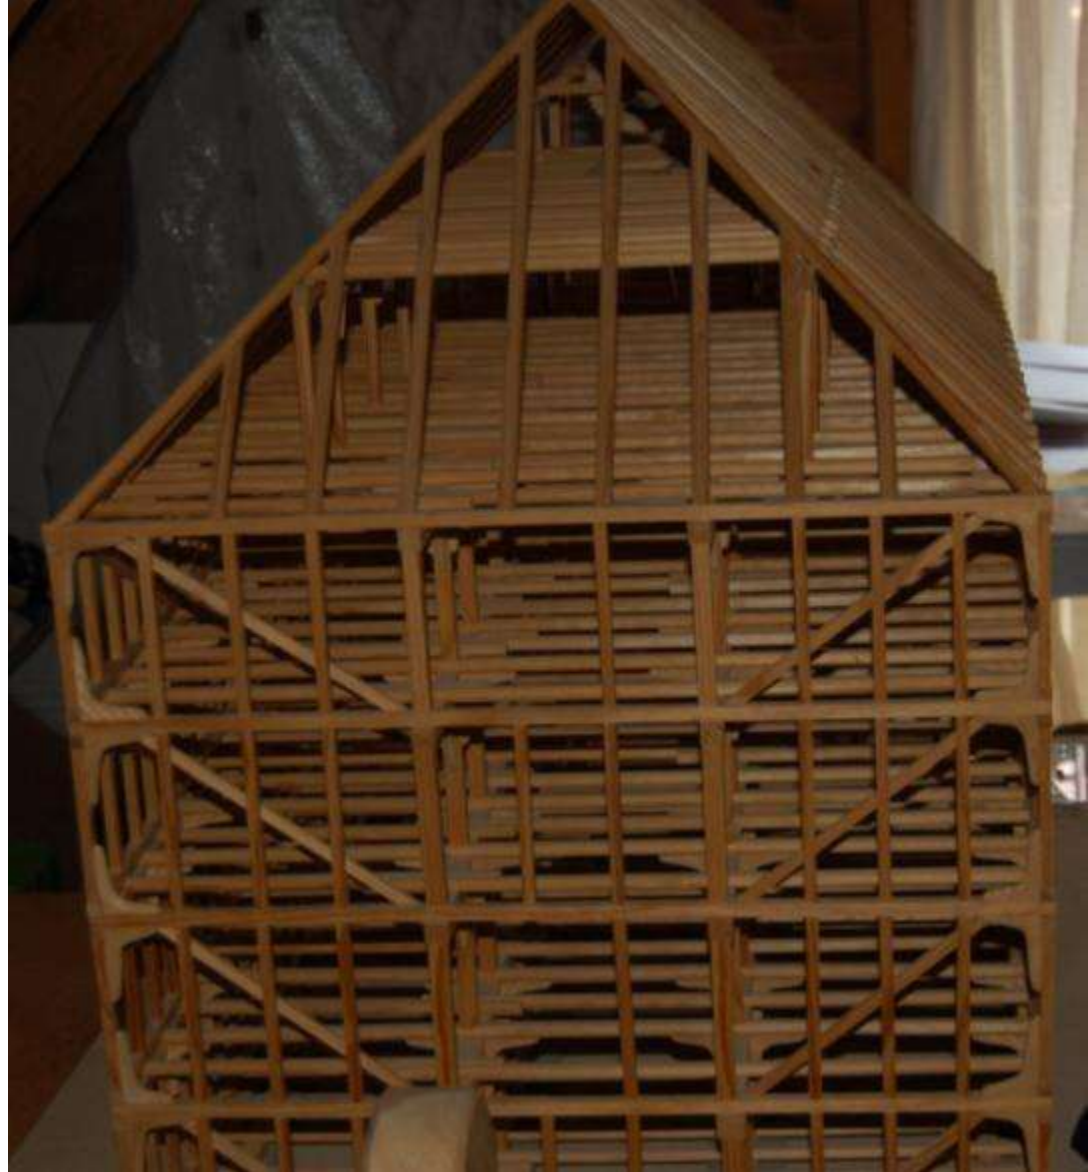
Til venstre ser vi eit innfelt liggjande sneband i langvegg. Dømet er frå Ryfylkemuseet.

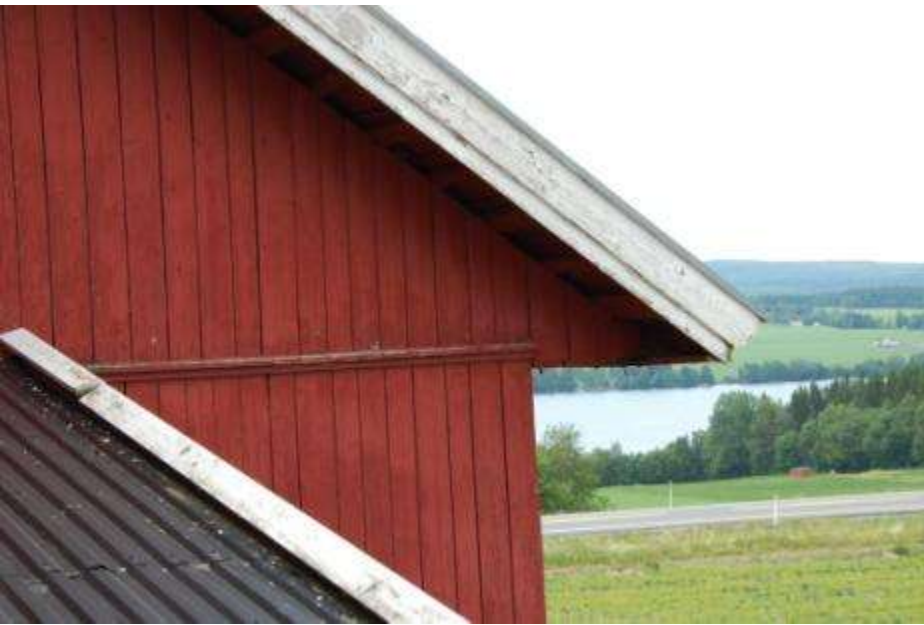
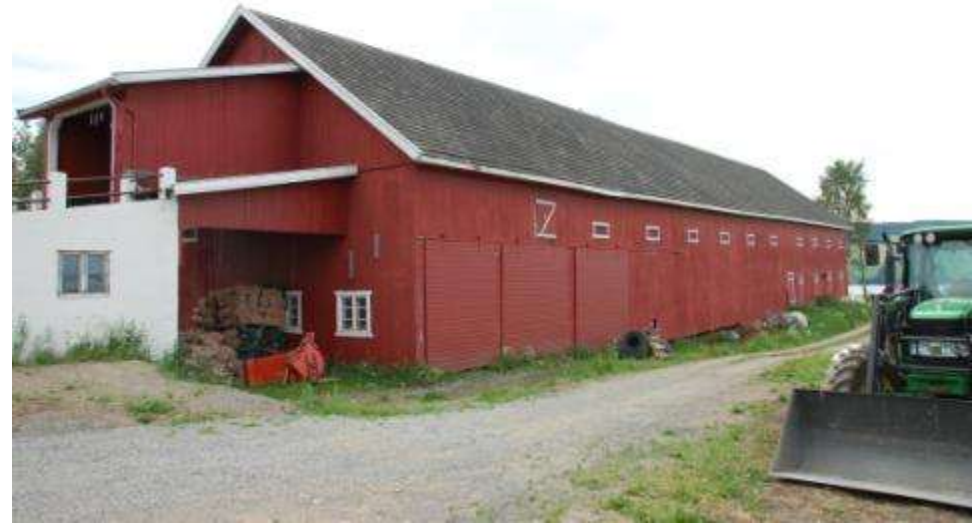
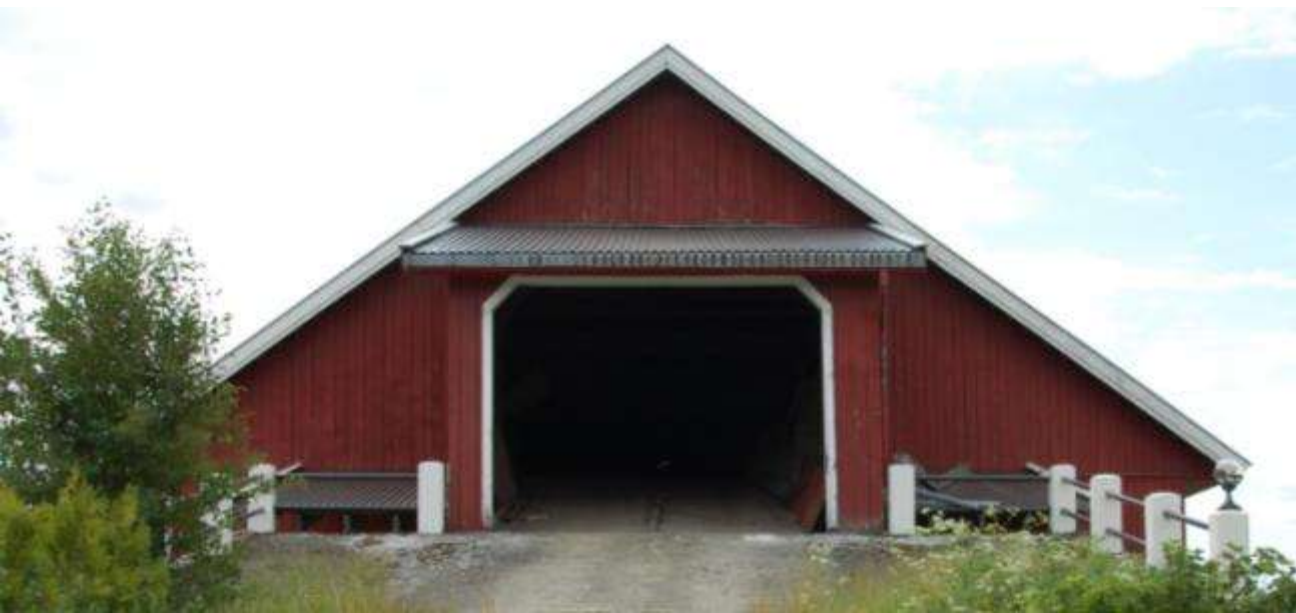
Breidda er 13 m og høgda på mønet er 5,16 m som gjev takfall på 38°.

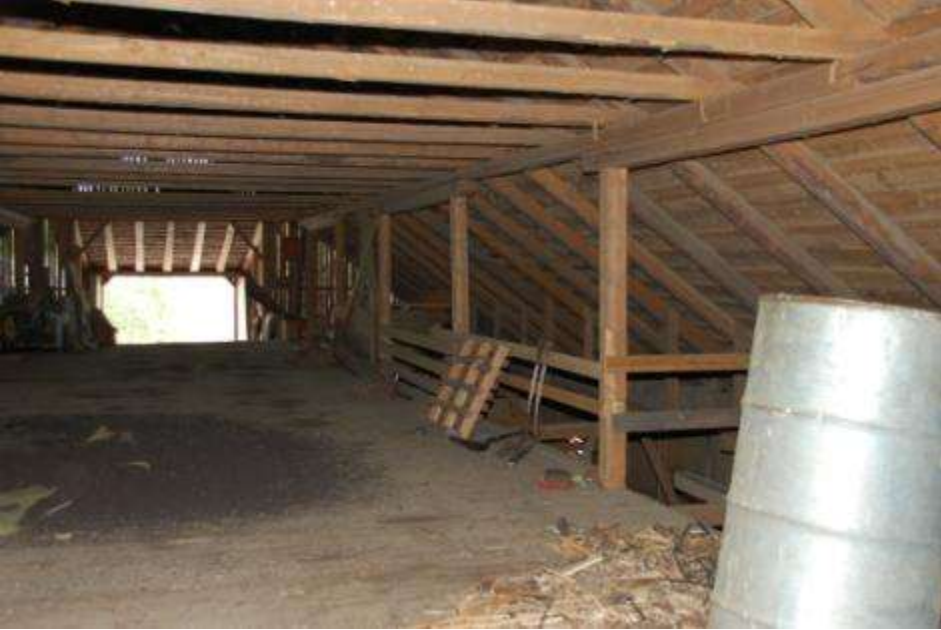
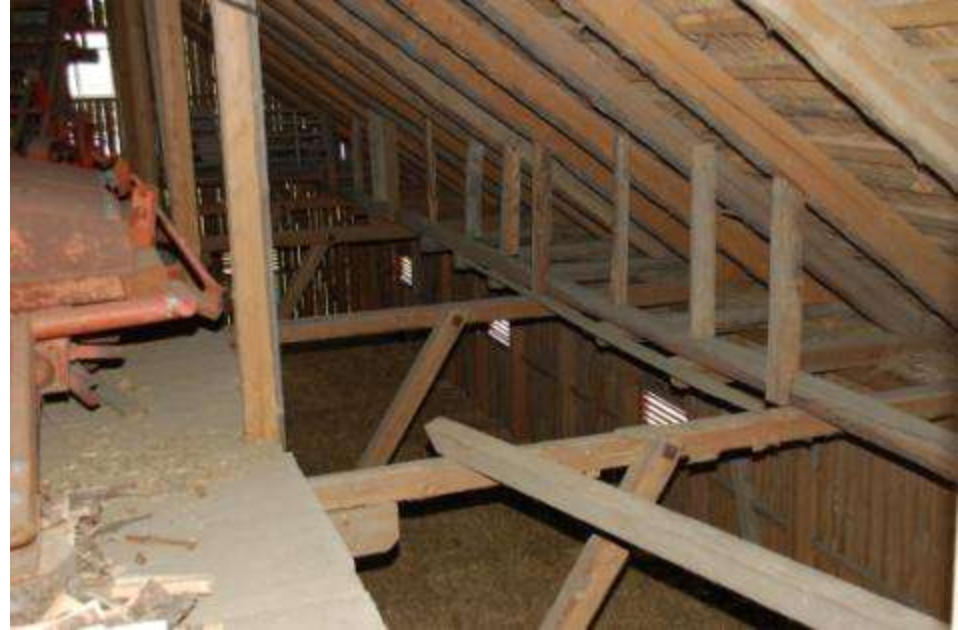
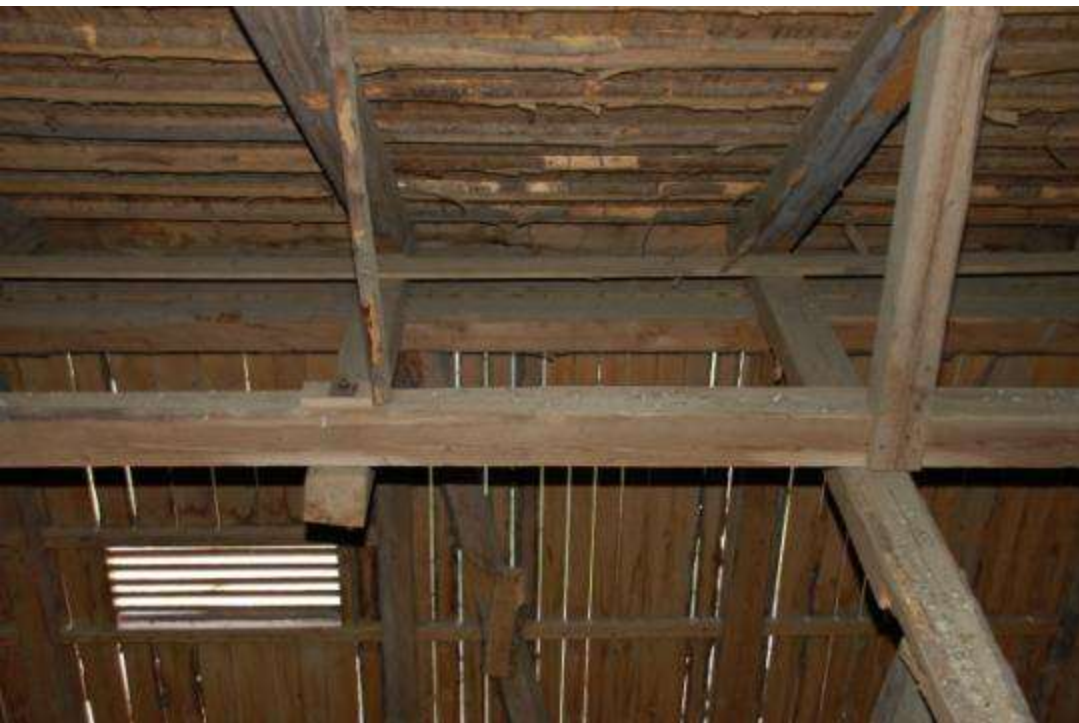
Fig. 125.

Vi ser at kjørbustolpane har fått ein tilleggfunksjon, dei er også takstolstolpar. I romma er sperrelunnane veksla ut. Mellom sperrene er det 122 cm og det er enkel reising. Veggspenna står nesten loddrett. Stivinga på lang er svak, men bygget stør seg på låvebrua.

Under steinen på taket ligg det flis. Det er typisk for tida mellom 1870 og 1950.

Fotingsrøst med veksling.  
Dette finn vi fleire stader, både i sjøhus og låvar.

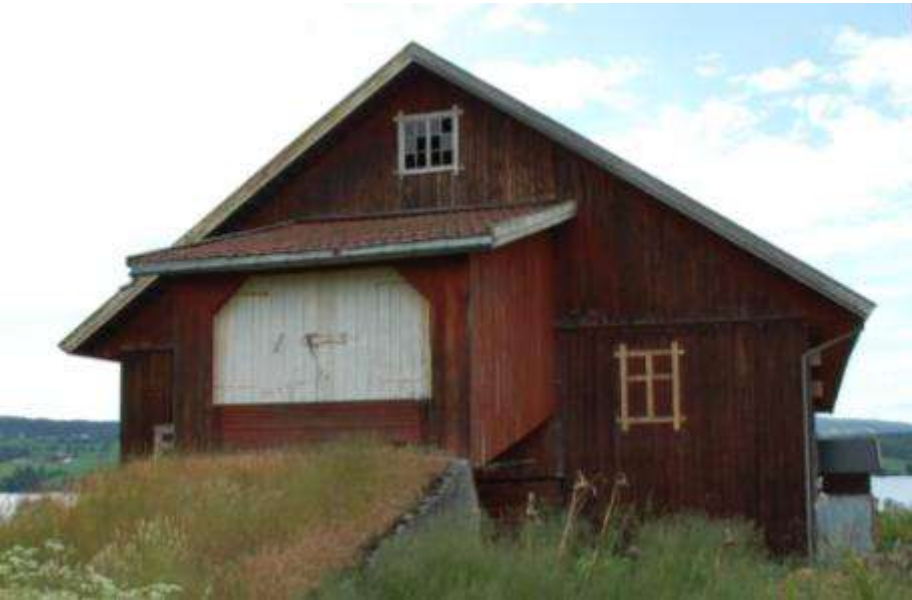
Bilda er frå Jonsrud Vestre Toten. Vi ser ein vanleg fotingsrøsta låve med lekt og flis under tegl. Sperreavstanden er ca 120 cm.

Det er veksla ut frå behov for å få avlinga ned i laureom og stål

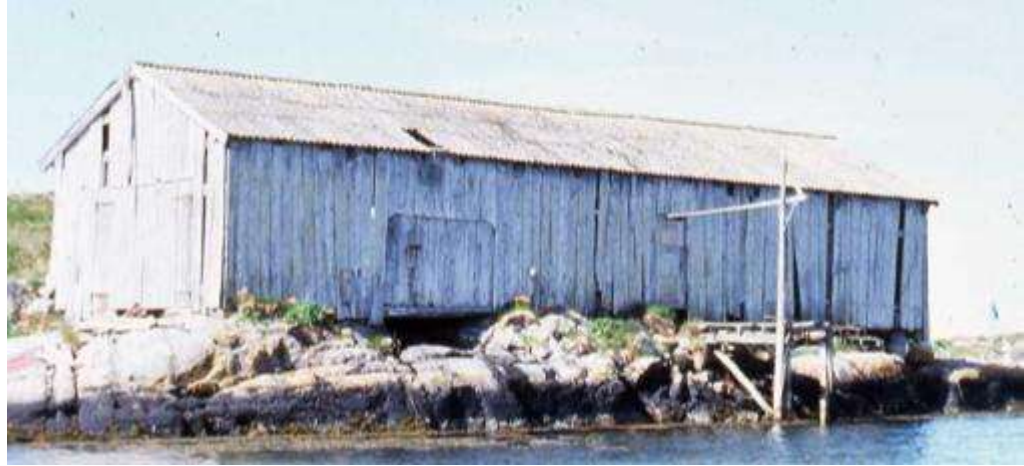
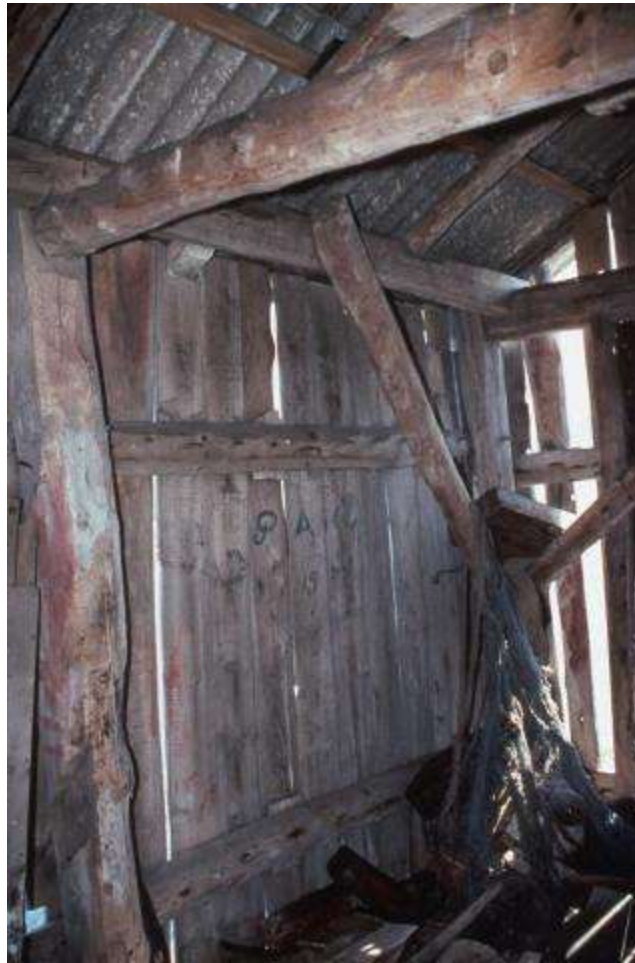
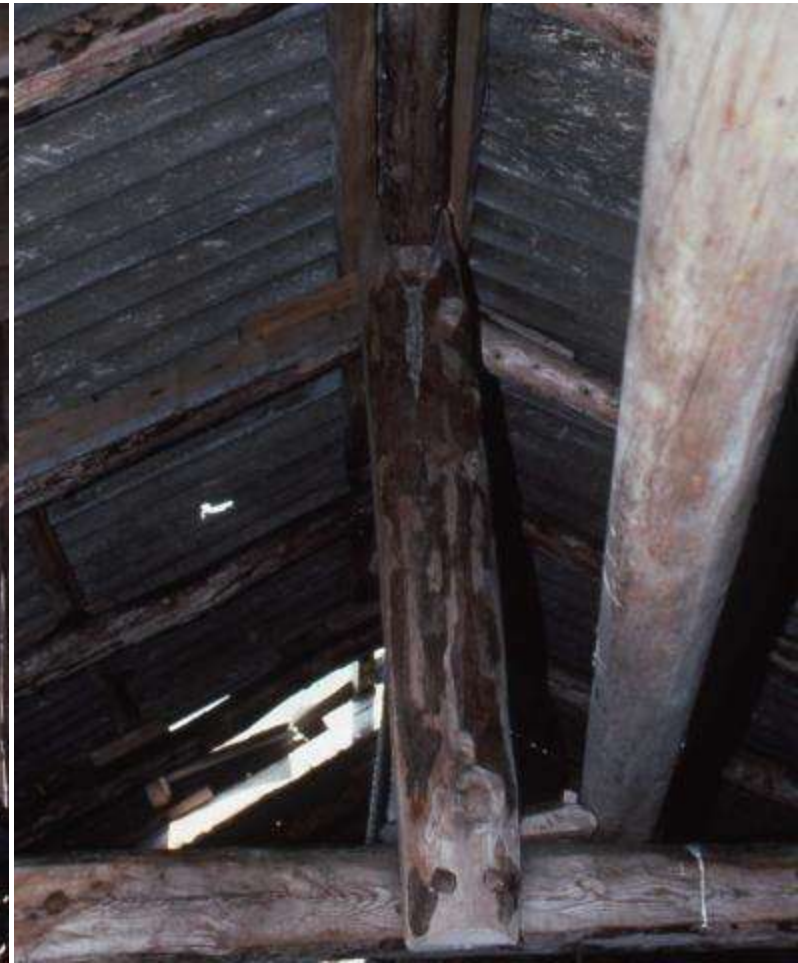
Grindverk i Romsdal er ofte tungt og sterkt utført. Til høgre er vi inne i løe på Nygård, Tautra, Midsund. Doble snedband på tvers er å sjå til eit stykke ned i Sogn og Fjordane, men nærast å sjå på som norm Frå Romsdal til nørst i Nordfjord.

Under ser vi på naust frå Drønnøysund, no på fiskerimuseet, Molde. Mykje liggjande og dubla snedband i langvegg er vanleg både i Romsdal og på Sunnmøre. Det er eit alderdomeleg drag (sjå side. Båe foto *Romsdalsmuseet*.

Notnaust på Fiskerimuseet i Molde kommune. Dobbelt samhold med pute og dobbel raft. Åsstav ber mønstonga. Bandet er nagla med to kraftige naglar. Også her legg vi merke til tømmeret oppå oppåryggen som grip over øvre raftstokk. Vi møter att denne detaljen på Voss og i Stegeverket (Rogaland og Vest-Agder). Geografisk fordeling av nett denne detaljen i utkanten av grindverksområdaet er svært påfallande. Foto: Romsdalsmuseet.

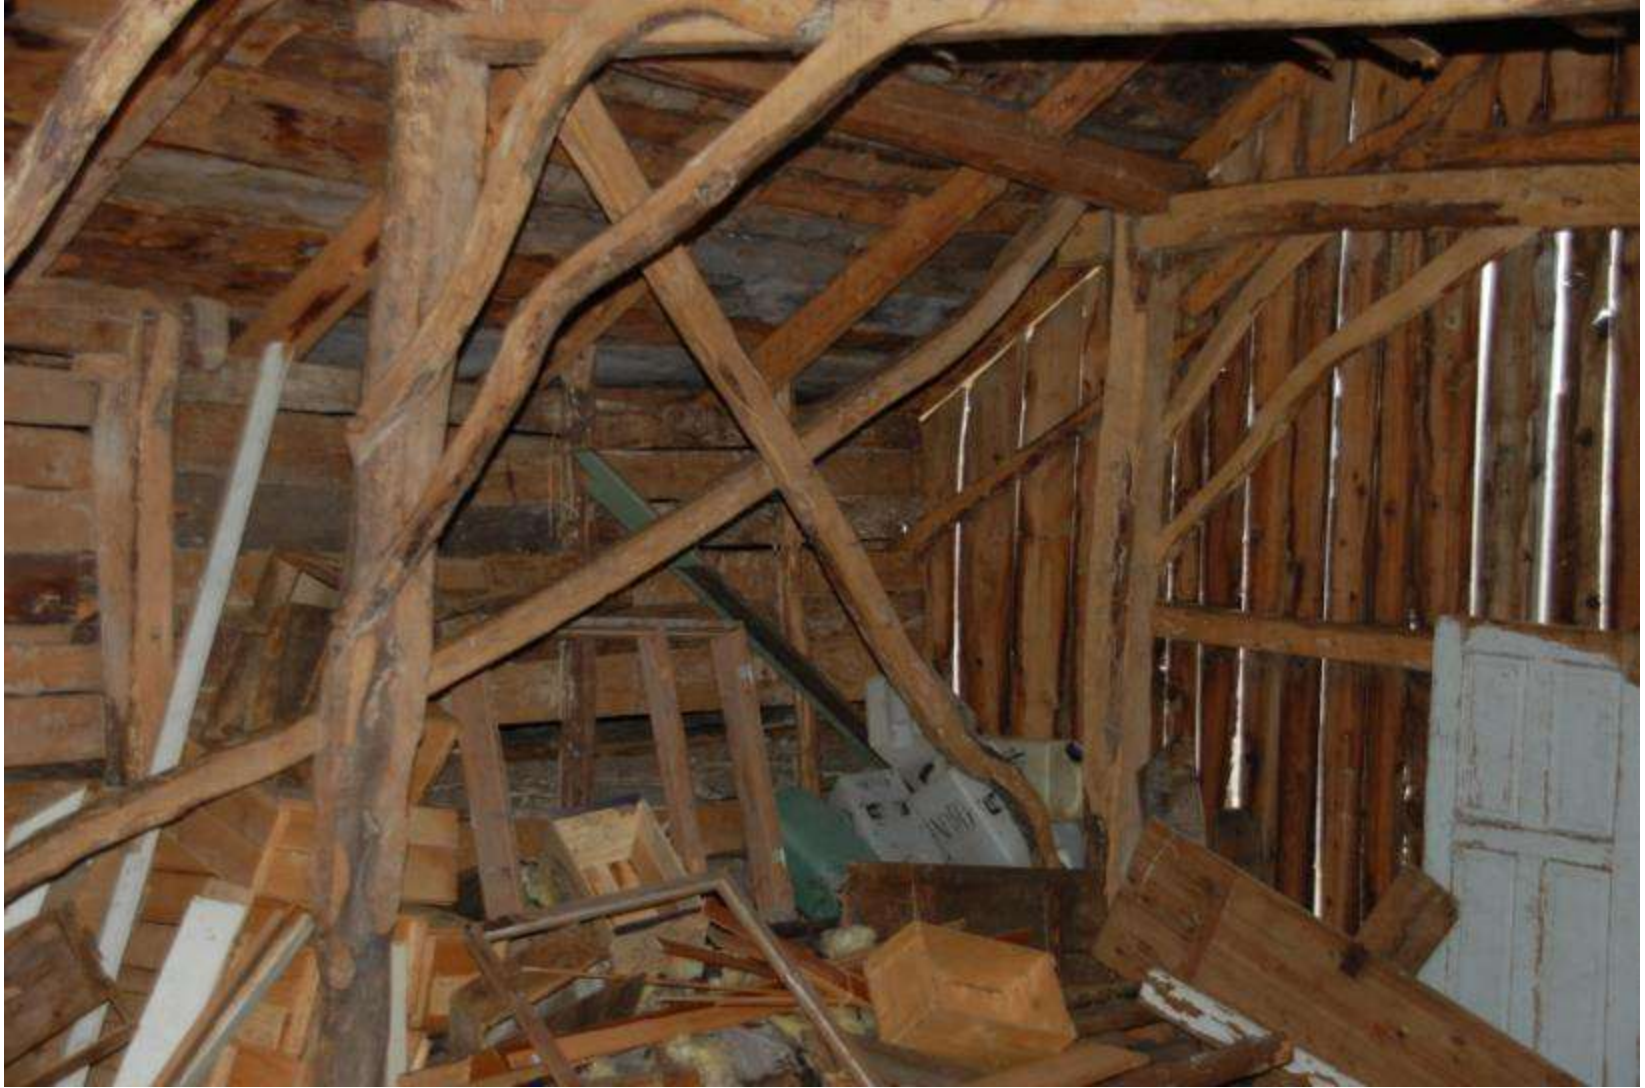
Løe på Litle Almklov, Vanylven kommune, Møre og Romsdal. Dette er eit område som er fattig på barskog. Denne delen av løa er bygd i lauvtre. Selje og osp var vanlege treslag. Vi ser krosslagde band i langveggen.
