Målføre i byggjeskikk

Kva gjer vi med det?

Oktober 2011  
JBG

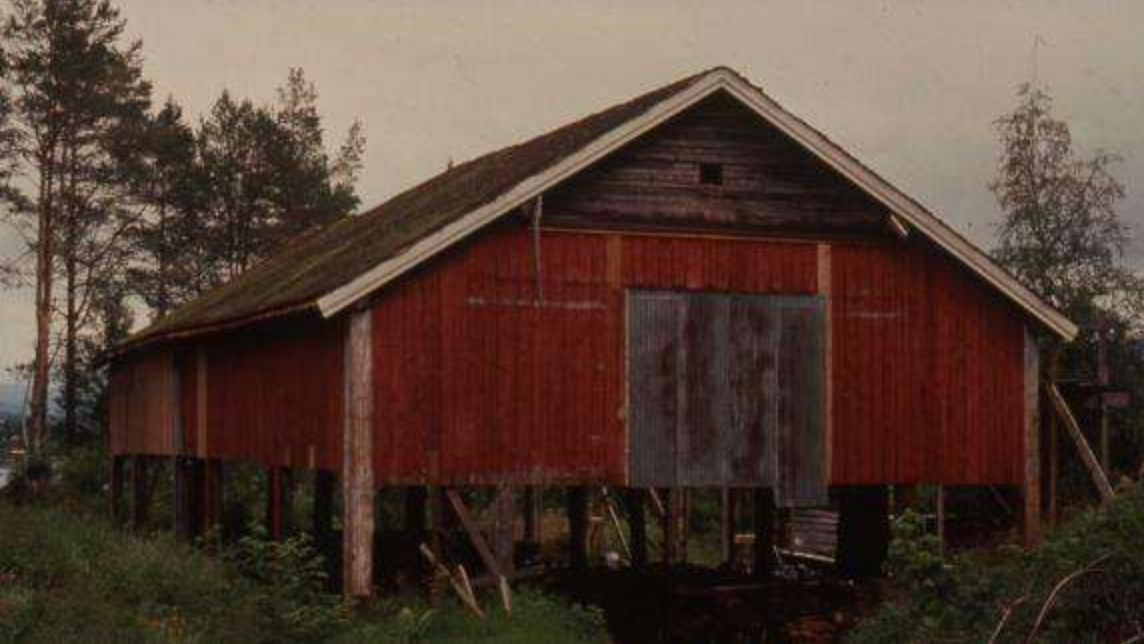
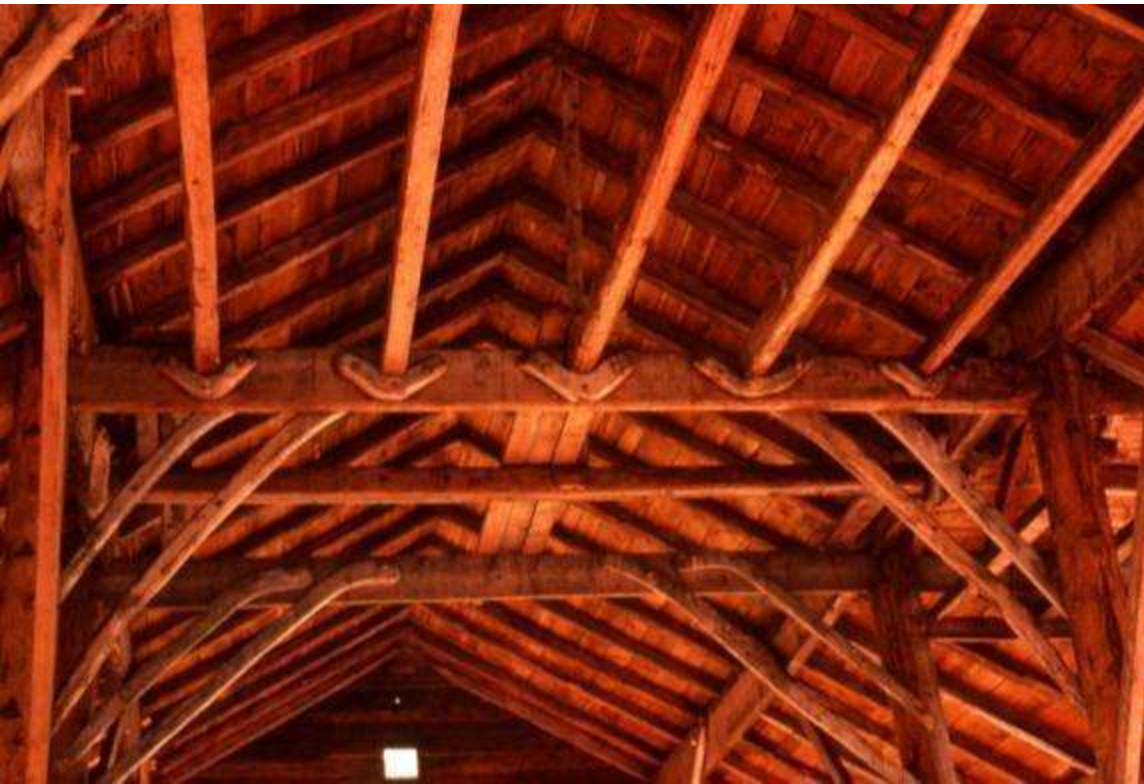
Fig.146.

På Sunnmøre har snedbanda krylen opp. Dei er smekre, men er som oftast dubla slik som her. Tømra røst i grindverk shus er vanleg i Møre og Romsdal. Løa står på Sunnmøre museum, Ålesund kommune, Møre og Romsdal.

fig. 146 gammalt løvehus (bygd på langsyll). a=syll (langsyll), a'=syll (tverrsyll), b=stav (med klauv), c=bukkerygg (to stavar og ein bukkerygg er til saman «ein bukk», d=skråband, e=stikkband, f=kledningsband, g=oppåstålsyll, h=understålsyll, l=oppårygg, m=samhald, n=underrafterlæggje, o=oppåfterlæggje, p=sperre, r=mønestong, s=mønekråke, t=torvvol (torvhald, ringved), u=tro, v=torv, s, s1, s2, s3=bjørloadstokkar, til saman utgjer dei «bjørloadet».

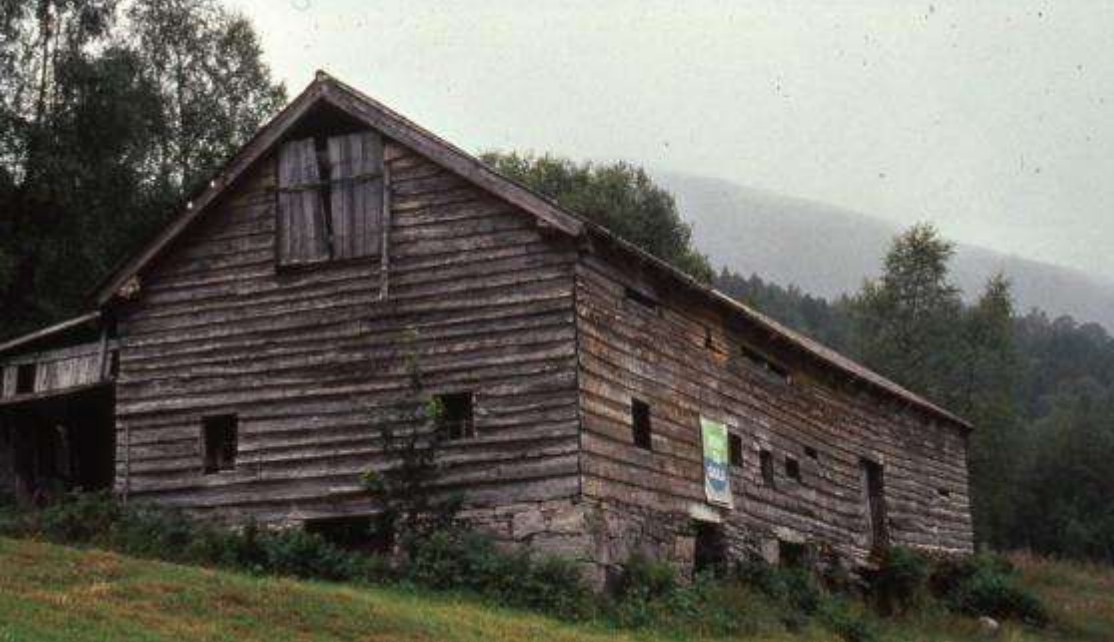
Løe med fjøs på Nedre Strand, Viksdalsvatnet, Gaular kommune. Også her er det svære dimensjonar. Snedbanda er laga av bjørk Vi ser *reisingehakk* i staven, Vi ser detalj av snedband.

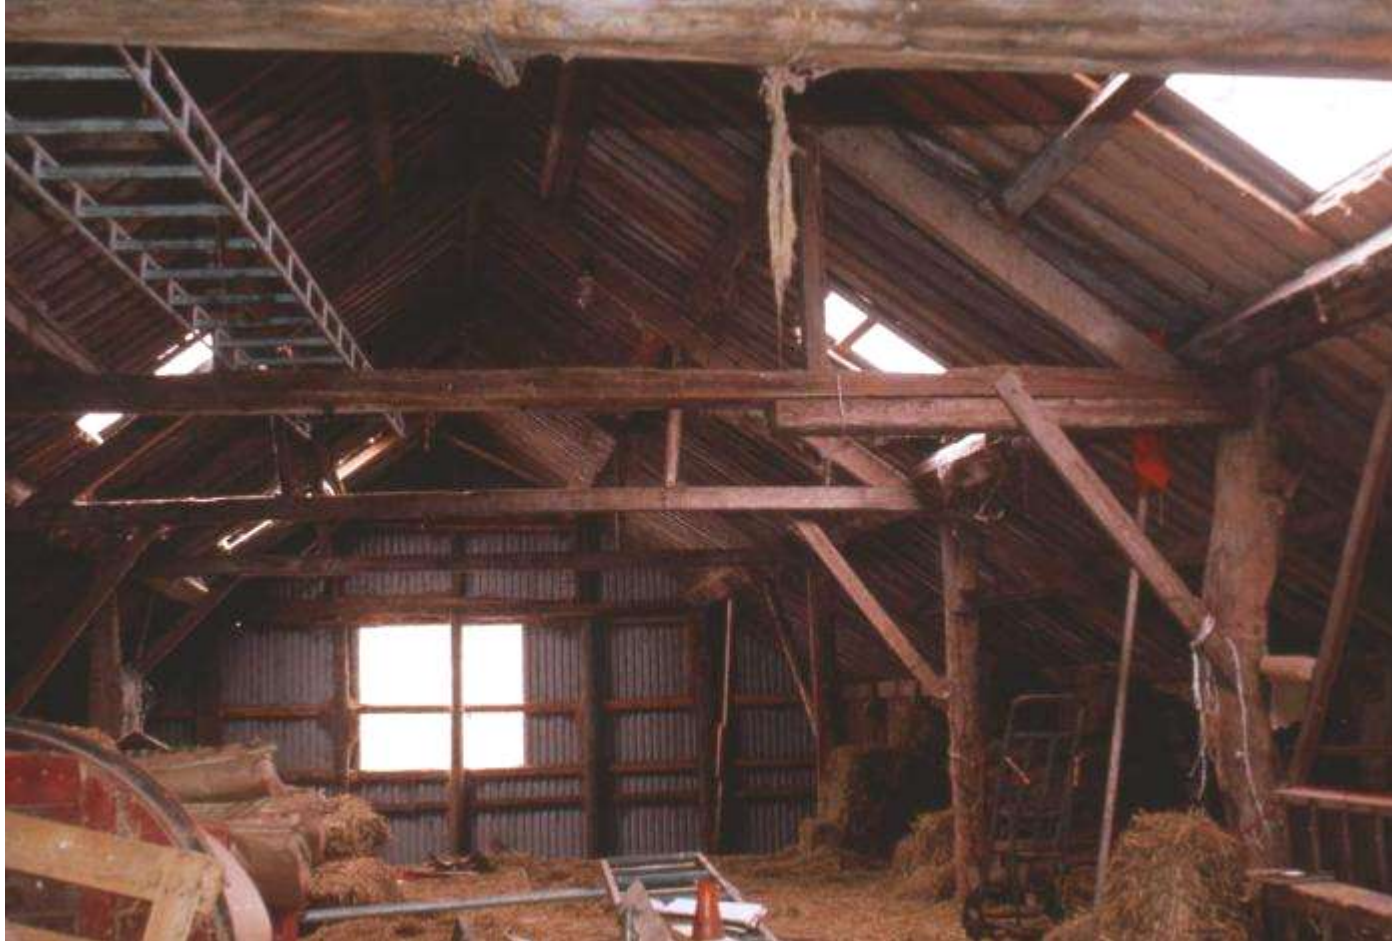
Fig. 154.

Denne løa på Aniksdal, Hå kommune, Rogaland er for stor del bygd opp av eit skipsvrak. Det syner ein kombinasjon av grind, slik vi finn det nordover på Vestlandet og sperrebukk med åsar, slik vi finn det austover i Agder . To skikkar møtest og løysinga blir ein paralell til tilsvarande i Romsdal (sjå side..).

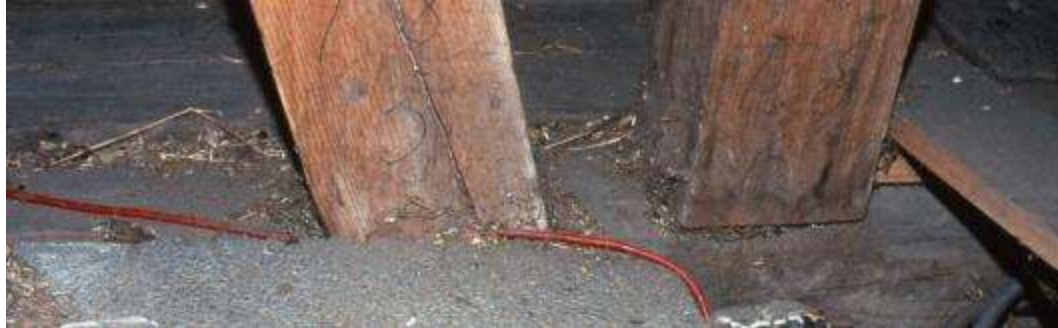
Fig. 219.

Vi er framleis på Moer. I Ås er det stav berre i romdele. Strevaren hjelper til med bering og tømringa er tilpassa gluggene.

Under ser vi *bånngjerd* med *bjønnar* og *golvåsar*

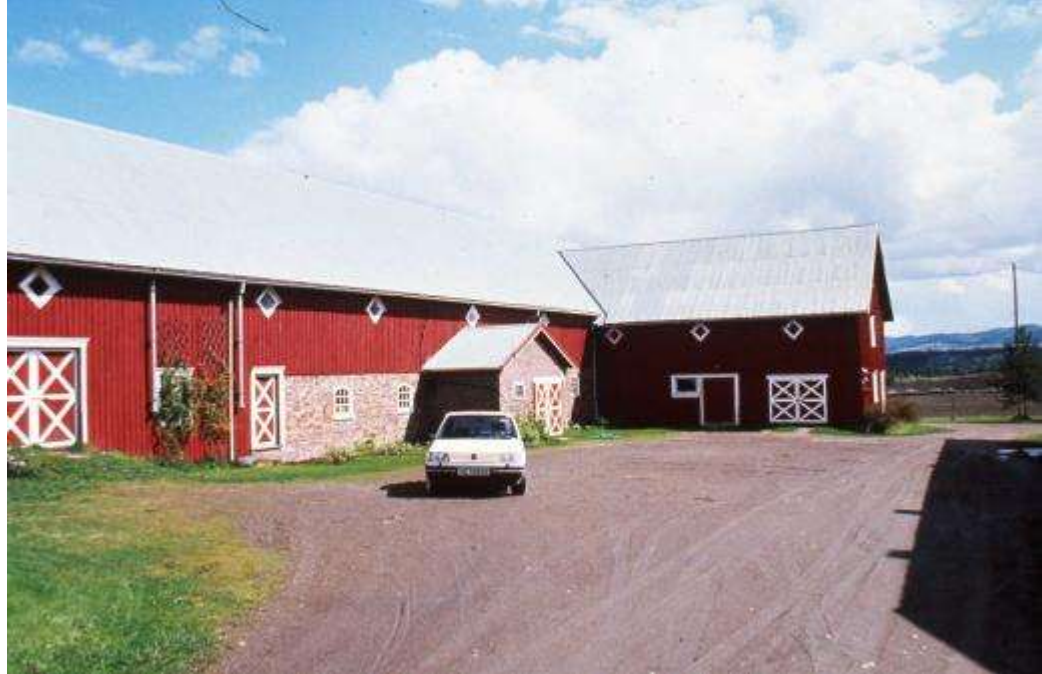
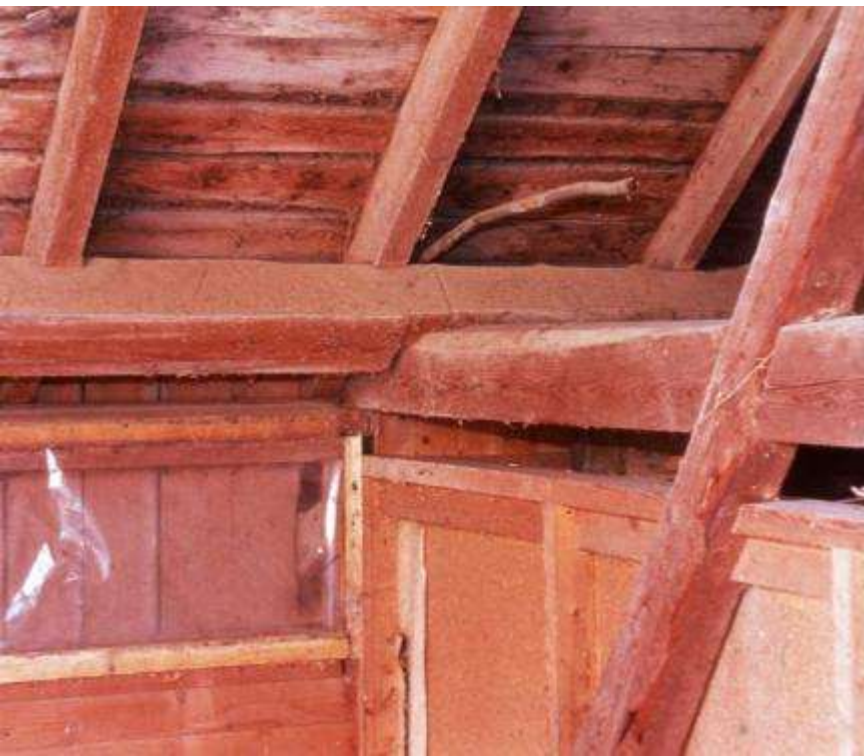
Til høgre ser vi grunnprinsippa med syll, sleppvegg, skjeltrer og tømra røst. Stavane er klaubva kring sylklka, men berre halvt kring stavlina. Det er leppe på utsida som ligg i klem under beten (sjå nærare detaljar side..)

Den lekre høyskyttja (under) står ved riksvegen gjennom Saltdal. Vi ser klauva stavar, tømra røst og skjelterveggar.

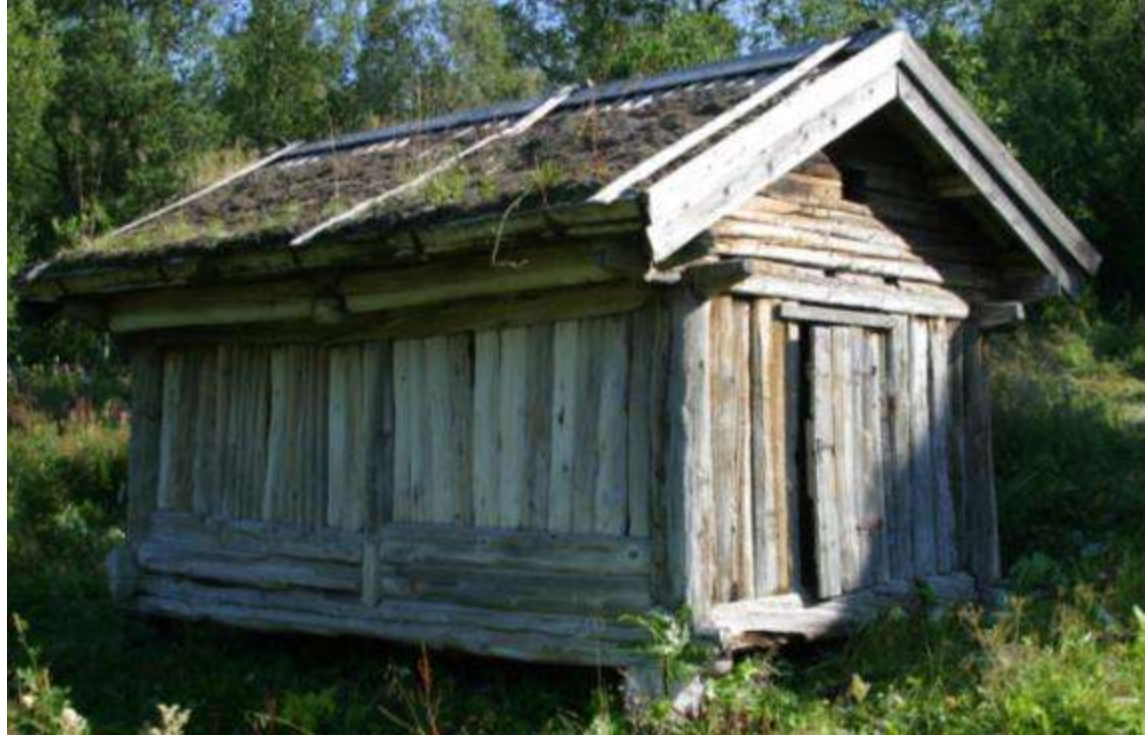
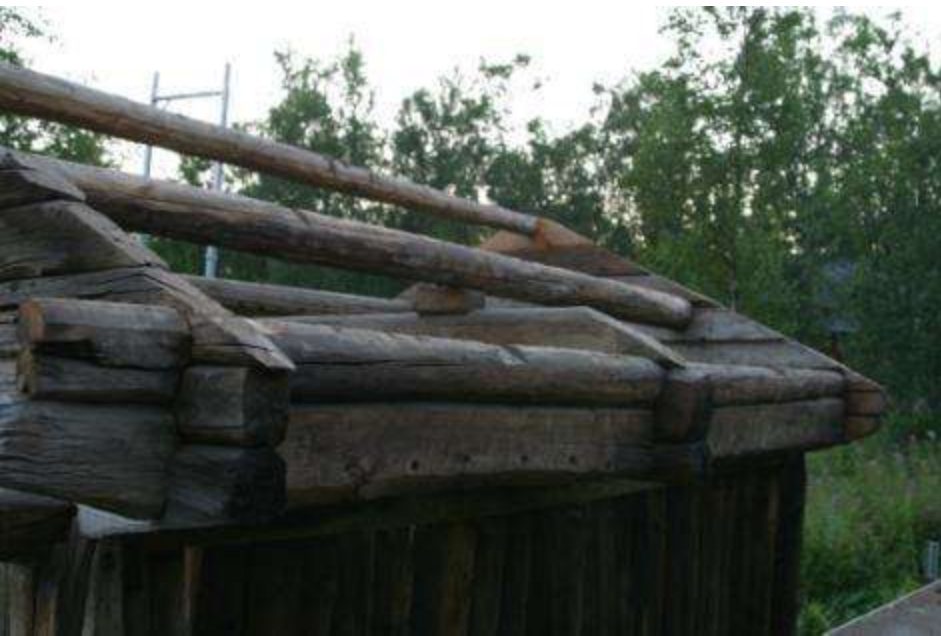
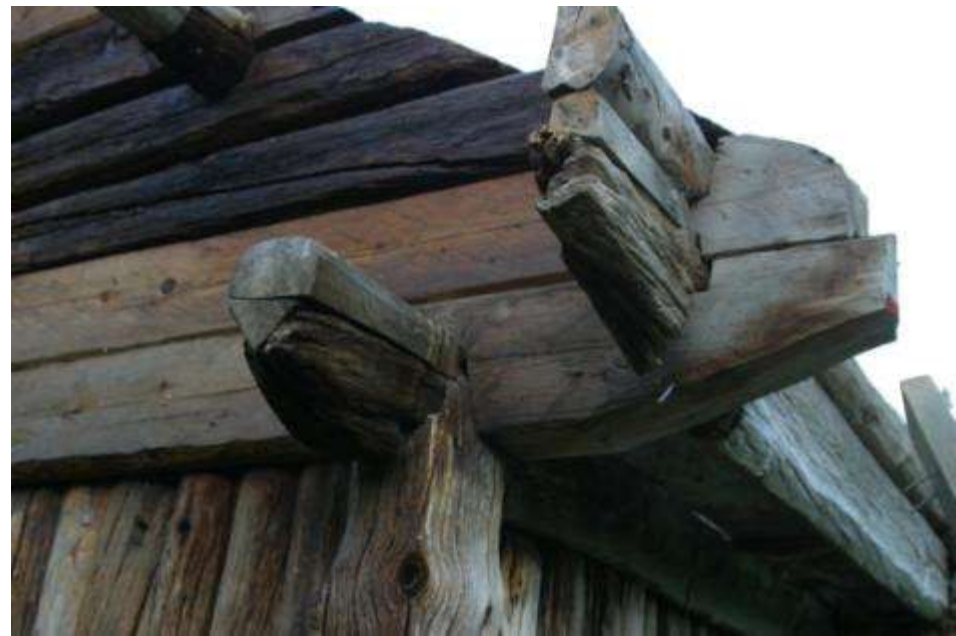
Den gamle låven på Skjønstaå, Fauske kommune, Nordland er eit studium verdt. Han har mange interessante detaljar. Vi ser delvis innifelte og klauva stavar. Vi ser opp til tre omfar med sleppstokkar

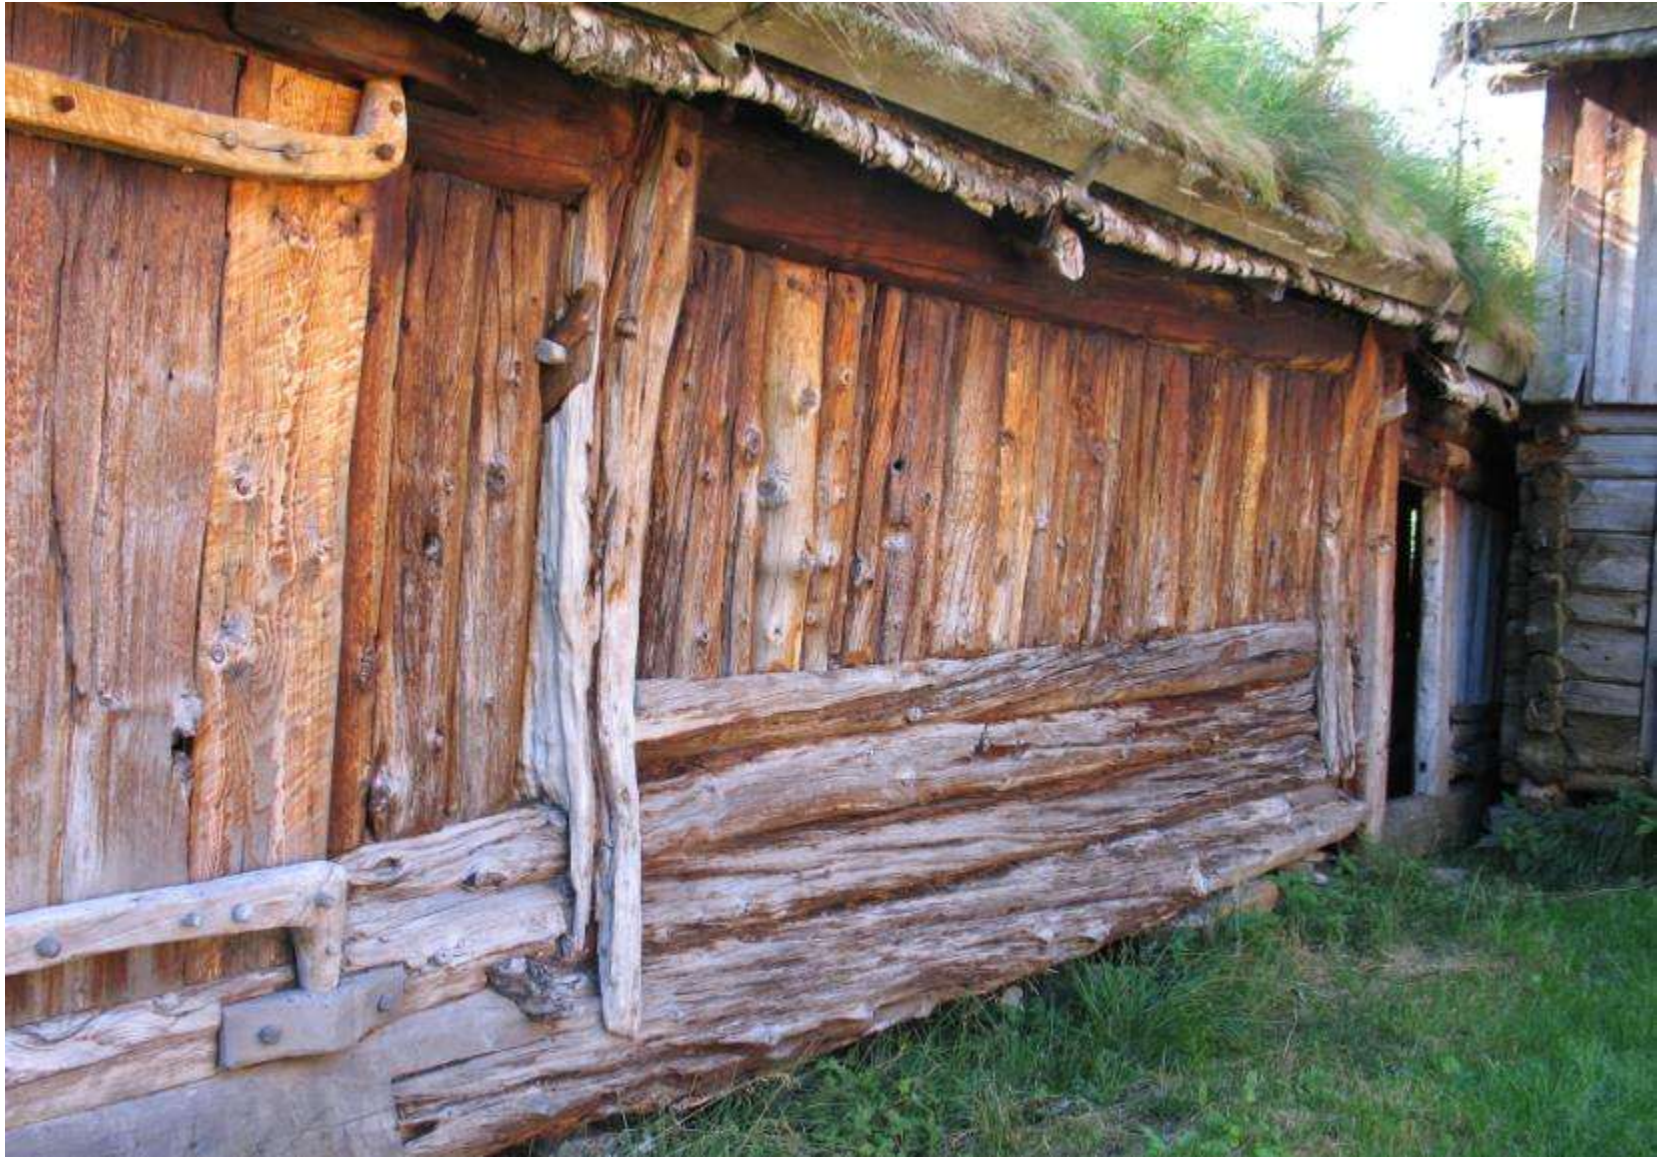
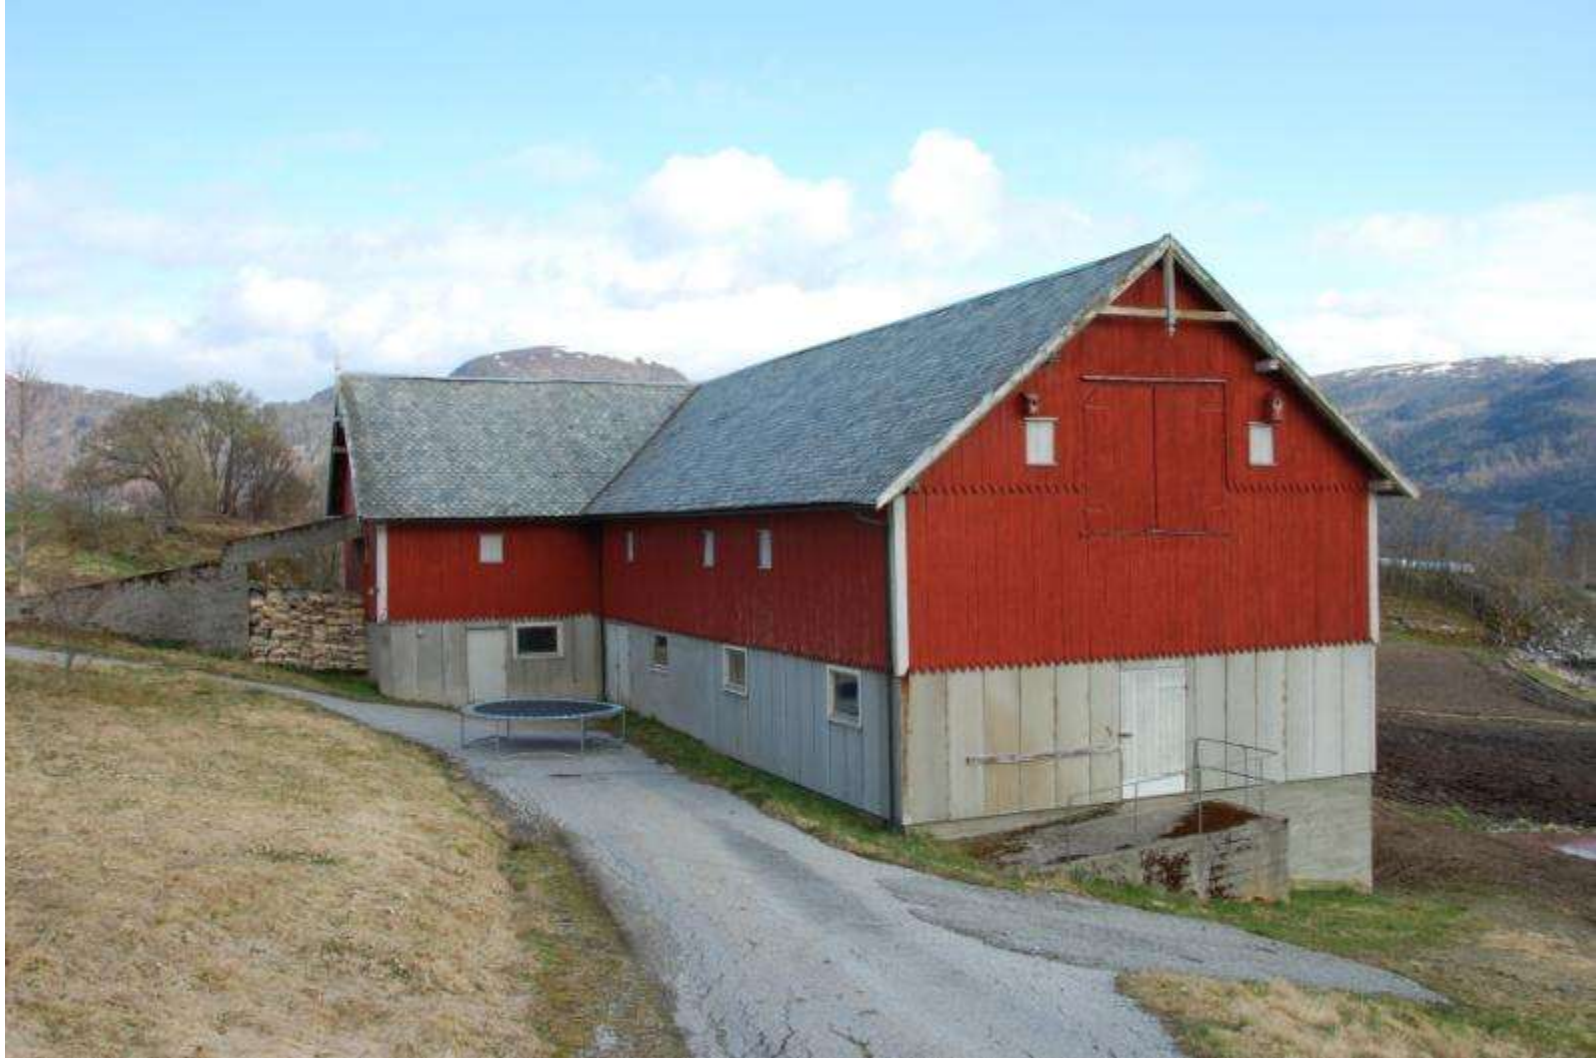
Fig. 178.

Denne flotte låven står på Kroknes i Valsøyfjord, Halså kommune, Møre og Romsdal. Han er bygd i 1925, og han høyrer såleis til siste generasjon låvar bygde som stavline. Tekkinga er den opphavlege skiferen. Takfallet er  $41^\circ$  som svarar til 7/16 røsting.  $10\frac{1}{2}$  tomme på alna.

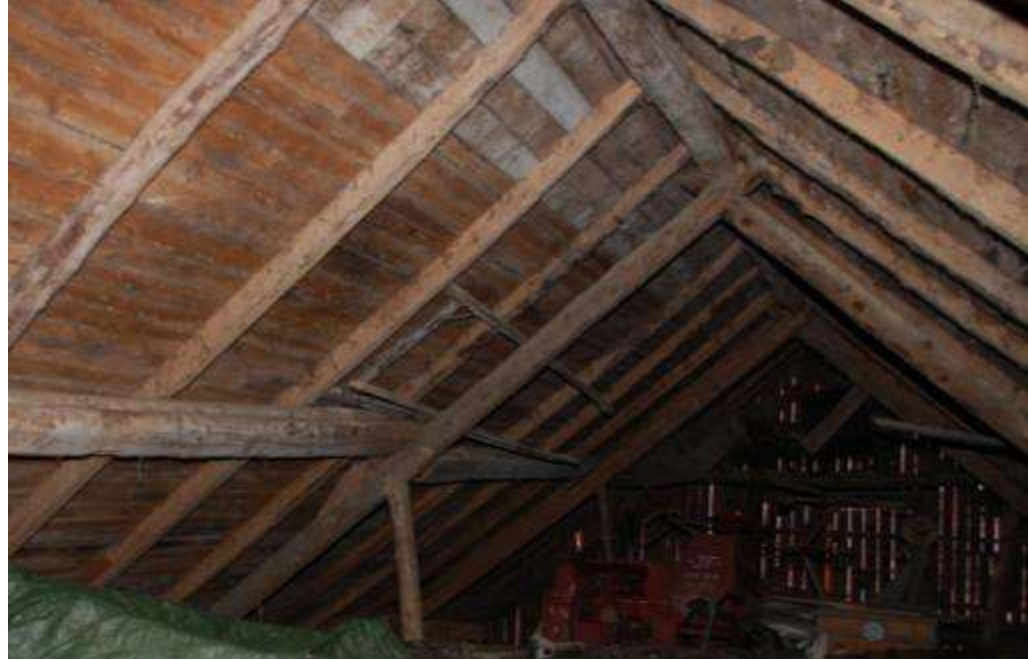
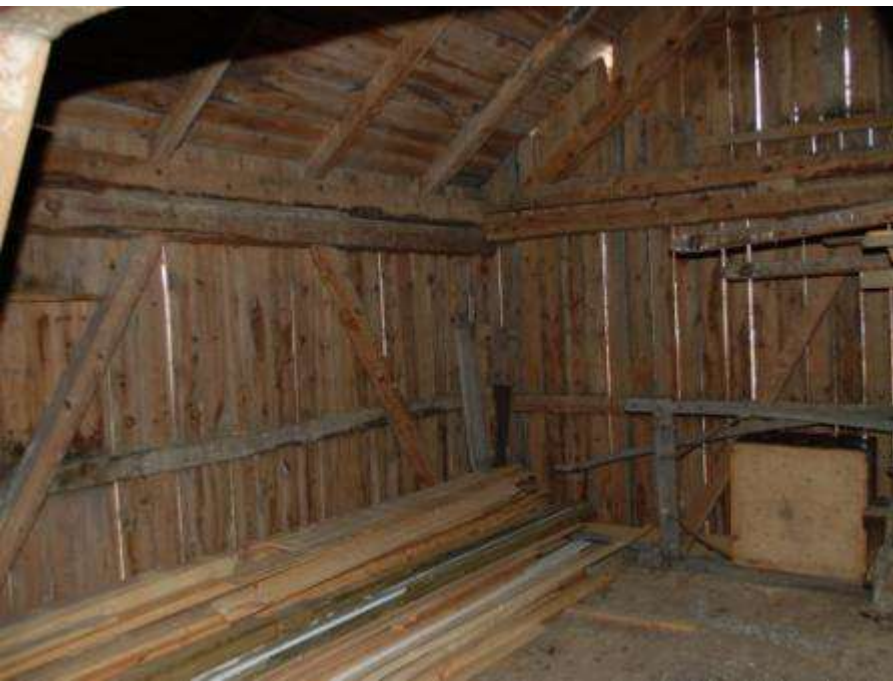
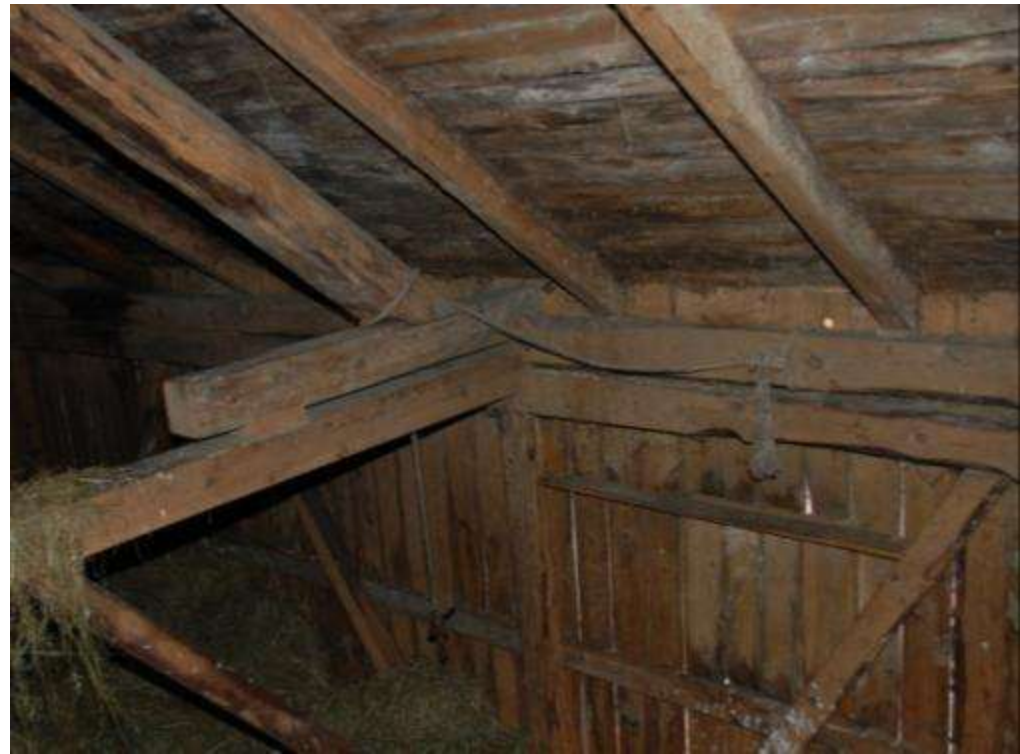
Fig. 179.

Inne ser vi ei stavline med saga sperrer, mønstong og to leåsar.

Det særlege med denne bygningen er fråstandsklossane mellom overraft og underraft og mellom samhald og pute.

Dette er ikkje vanleg på Nordmøre. Dresse detlajanre heng venteleg saman med dei smekre dimensjonane i høve storleiken på huset. Vi ser at strevarane visar bort frå hjørnet. Vi ser også at strevarane er med på å bera undre raftstokken..

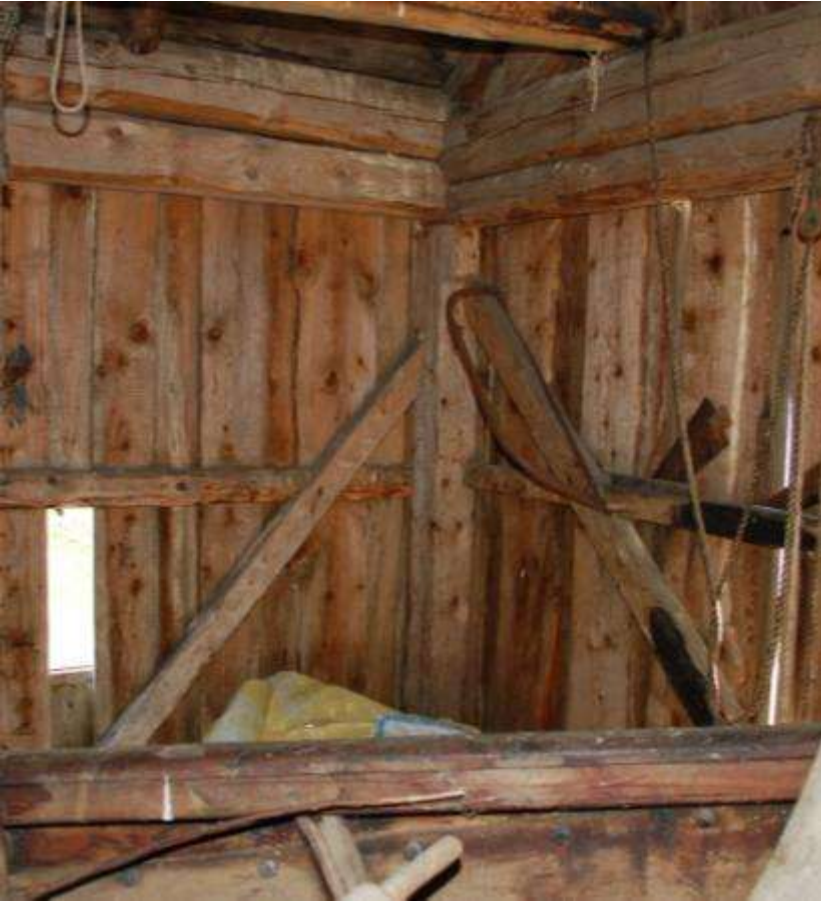
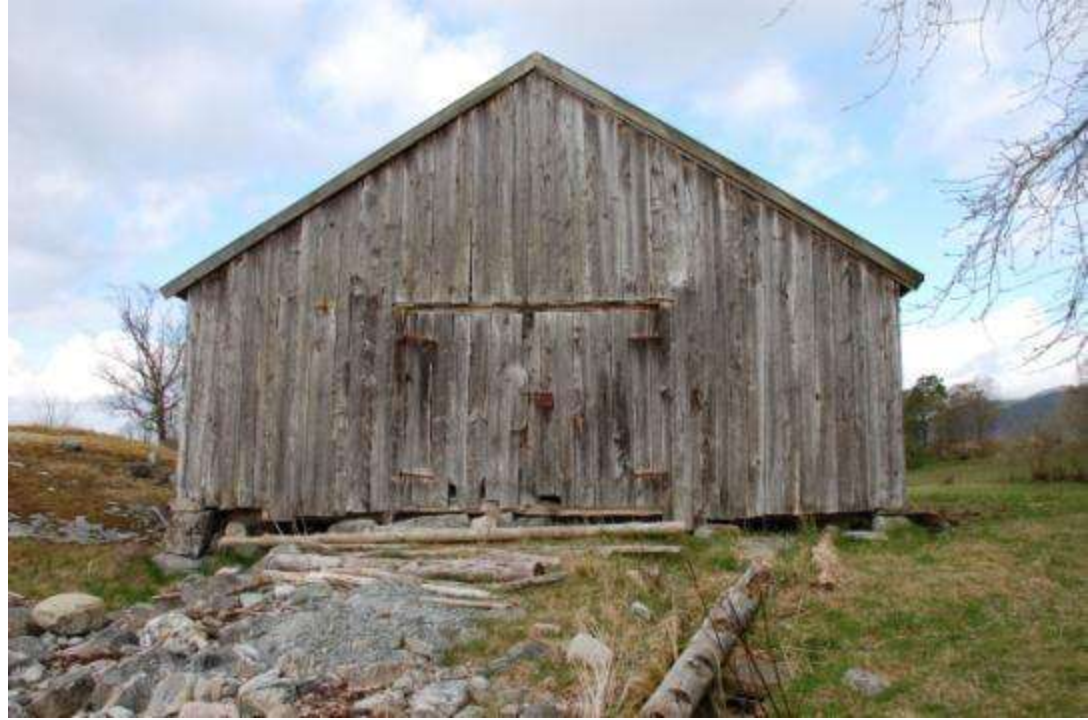
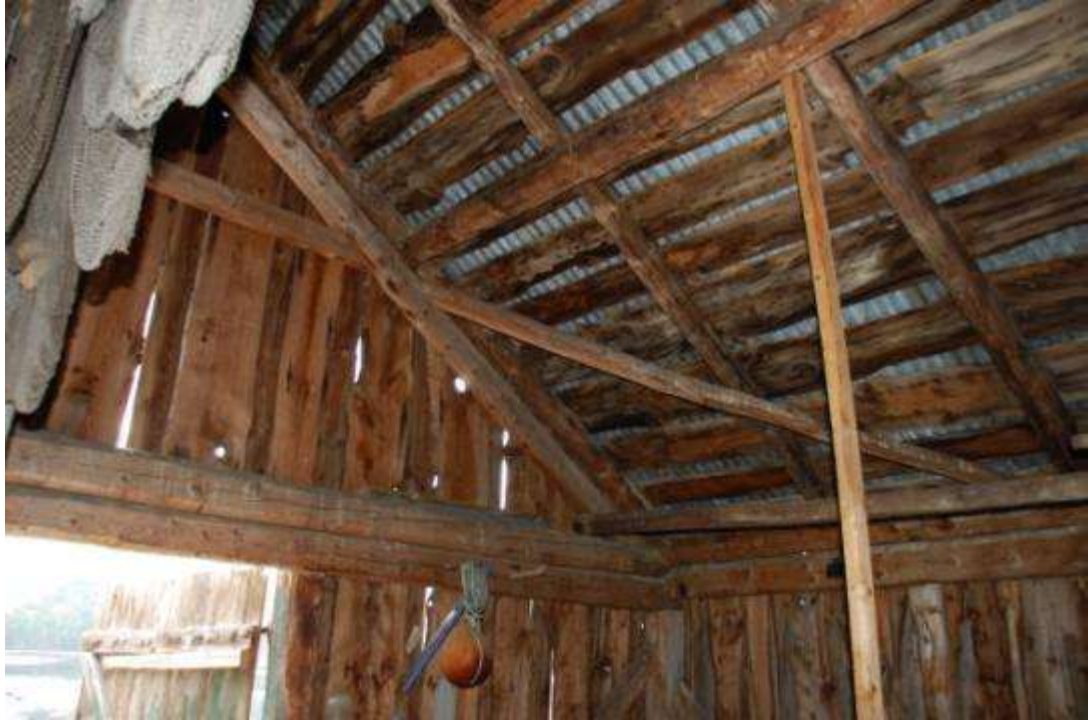
Vi ser at naustet har dobbelt samhald .  
Vi ser også at det er stikkband på  
stavane. Dette er vanleg på Nordmøre og  
i Romsdal, men ikkje allment.  
Røststrevaren går frå raft til sperrebukk.

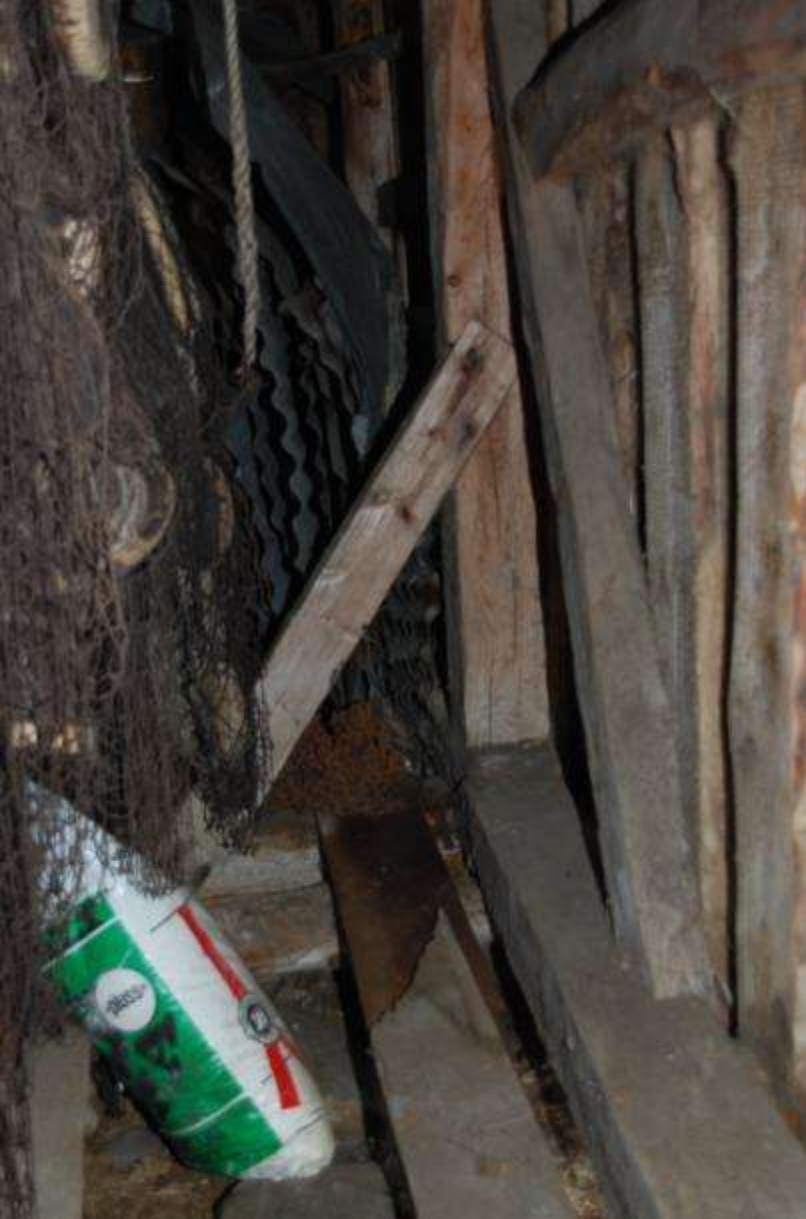
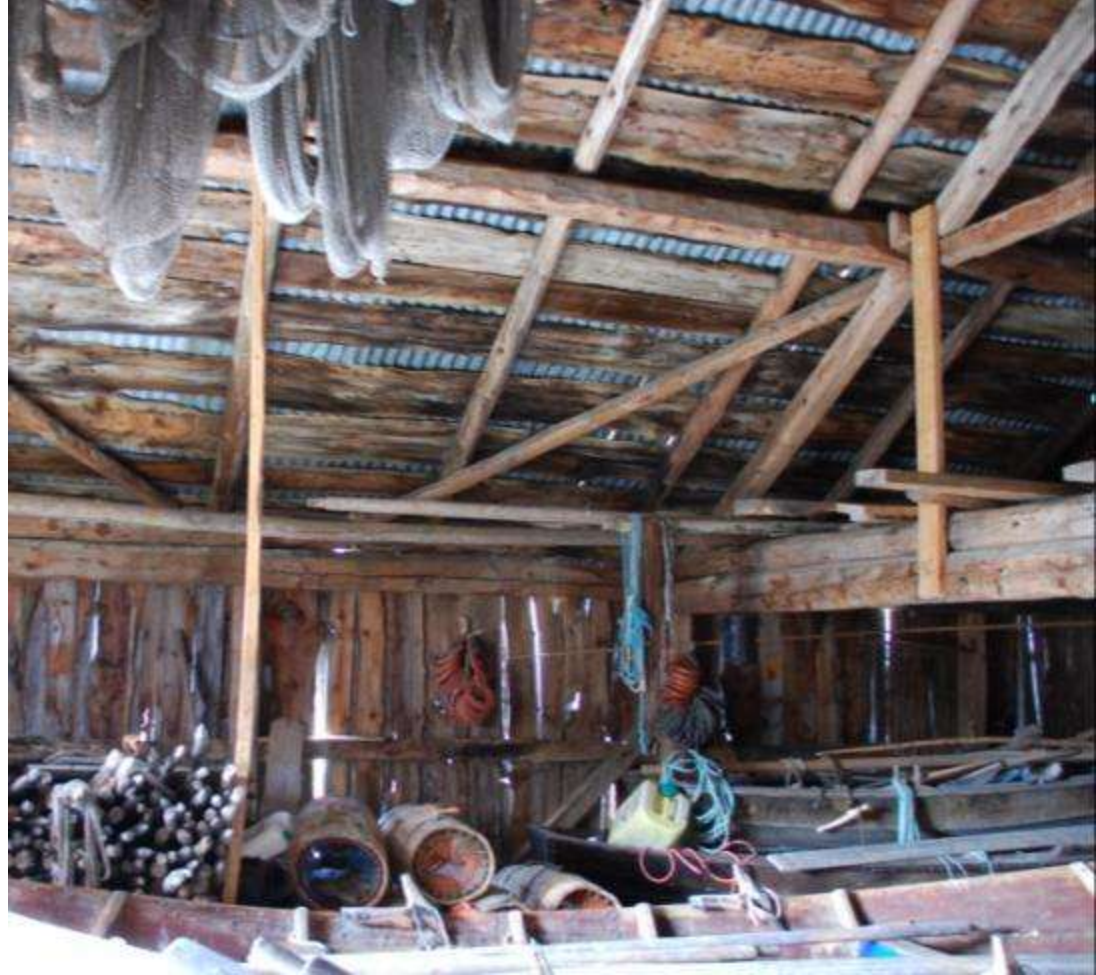
Fig. 183.

Det er ikkje sidestiving mot samhald midt i bygget. I staden går det snedband frå stav til tverrsyll. Det er ein måte som finst på fleire naust. Av og til er det sett rotkne mot staven på tilsvarende plass. Då blir det god plass til båtar.

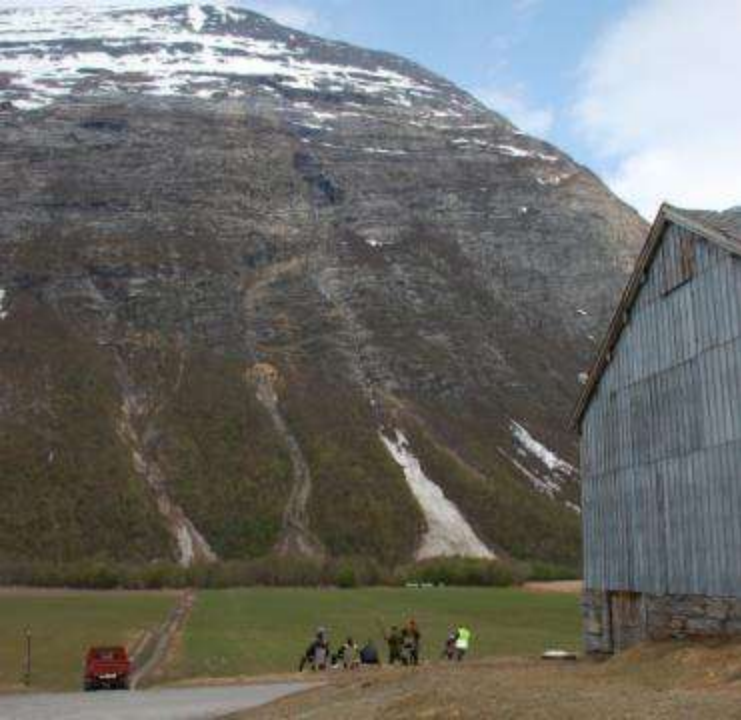
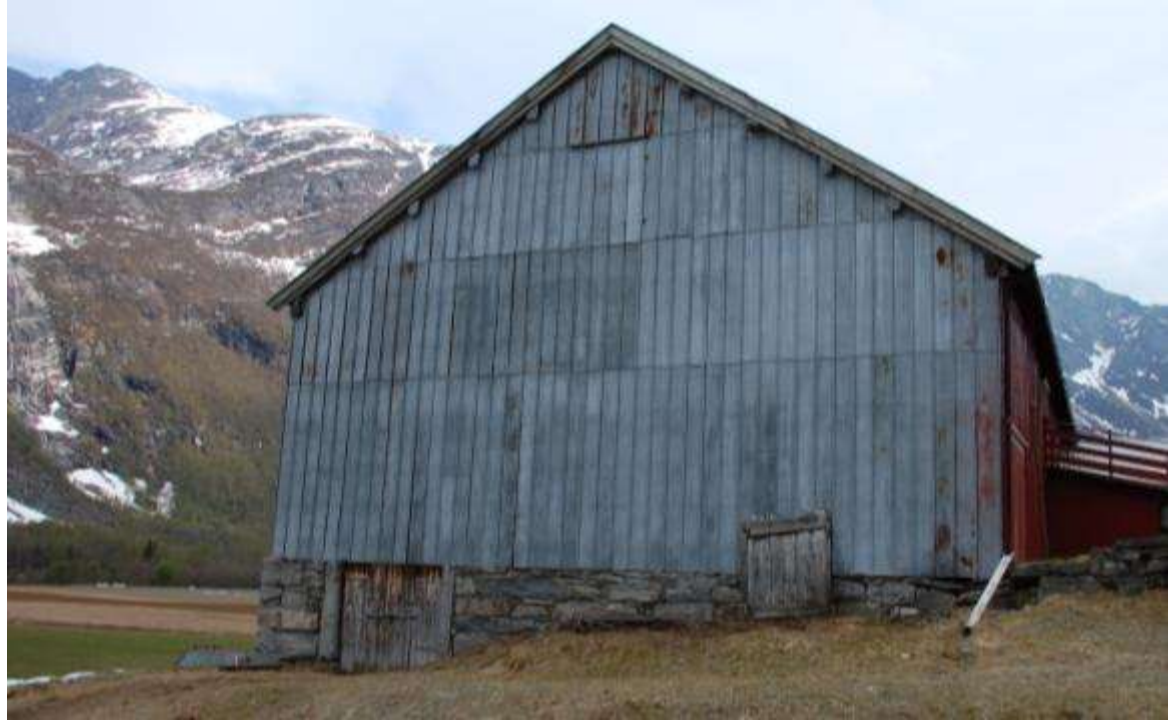
Fig. 185.  
Musgjerd ligg eit stykke opp i  
Sunndalen, Sunndal kommune  
Møre og Romsdal. Fjella på  
bortsida er bratte og kan gi  
*fonnagufs*, sterk vind av orkans  
styrke. I røstet ser vi at det er eit  
åstak vi har for oss.

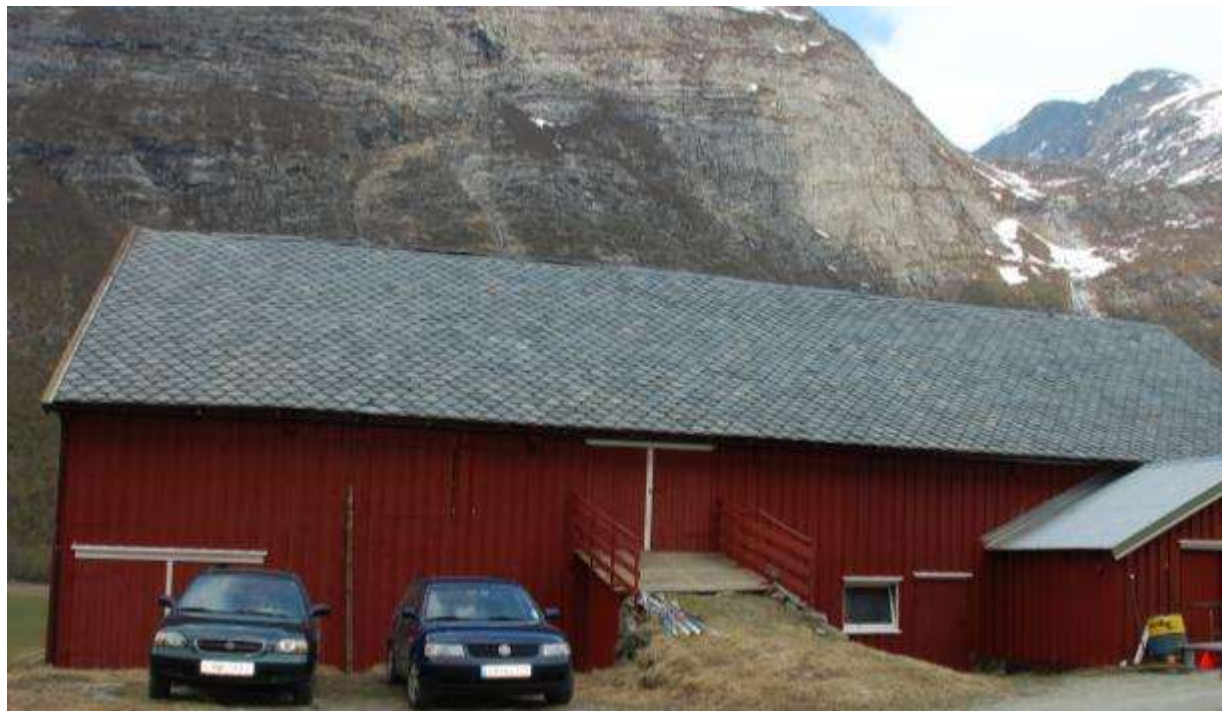
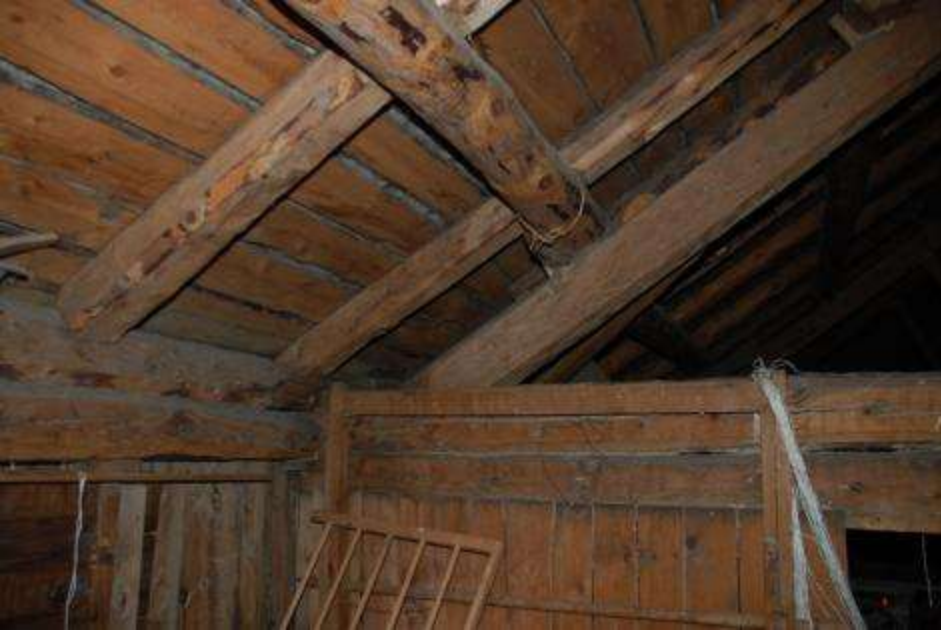
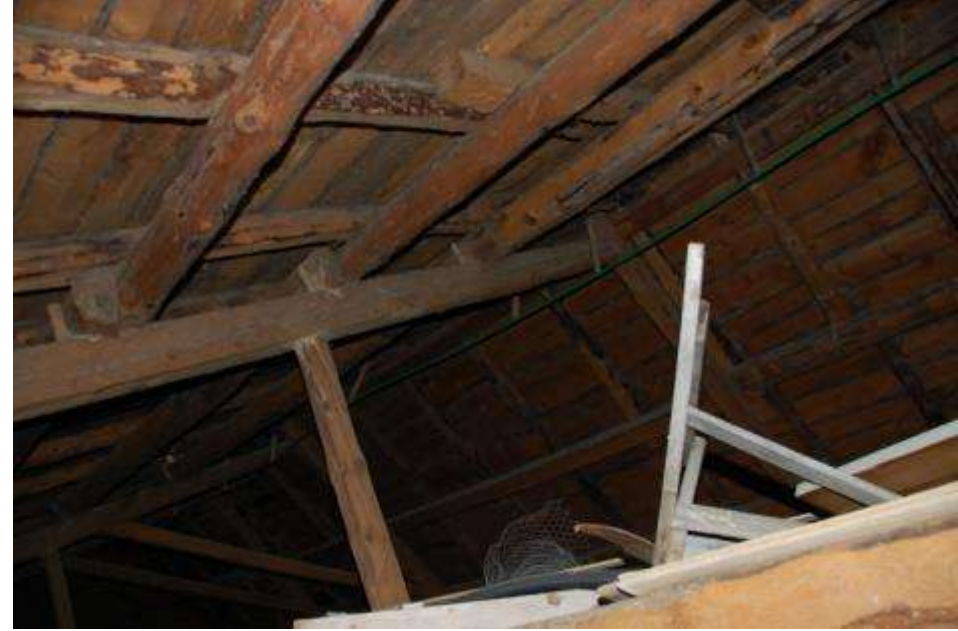
Fig. 186.  
Når vi kjem inn ser vi at det er eit fullstendig åslagt tak og med sperrer oppå. Åsane ligg på sperrebukkar. Dette minner mykje om Vest-Telemark, men det er dobbelt raft som på Nordmøre elles. Vi ser også den kraftig tømra i røstet. Vi tolkar dette som ein tilsikta måte for å gi vekt til bygningen. Bygget står godt jamvel i dei verste vindkasta.

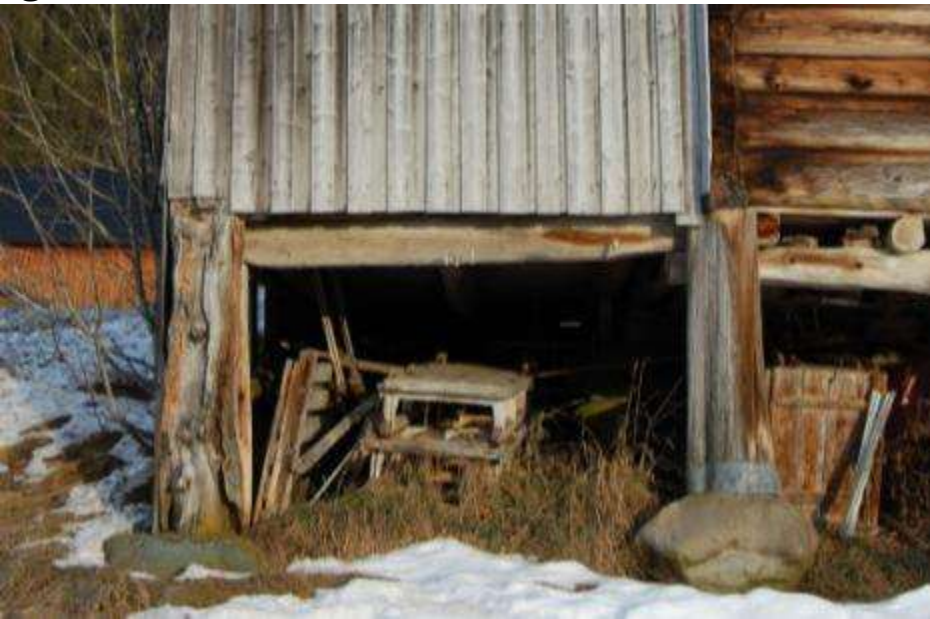
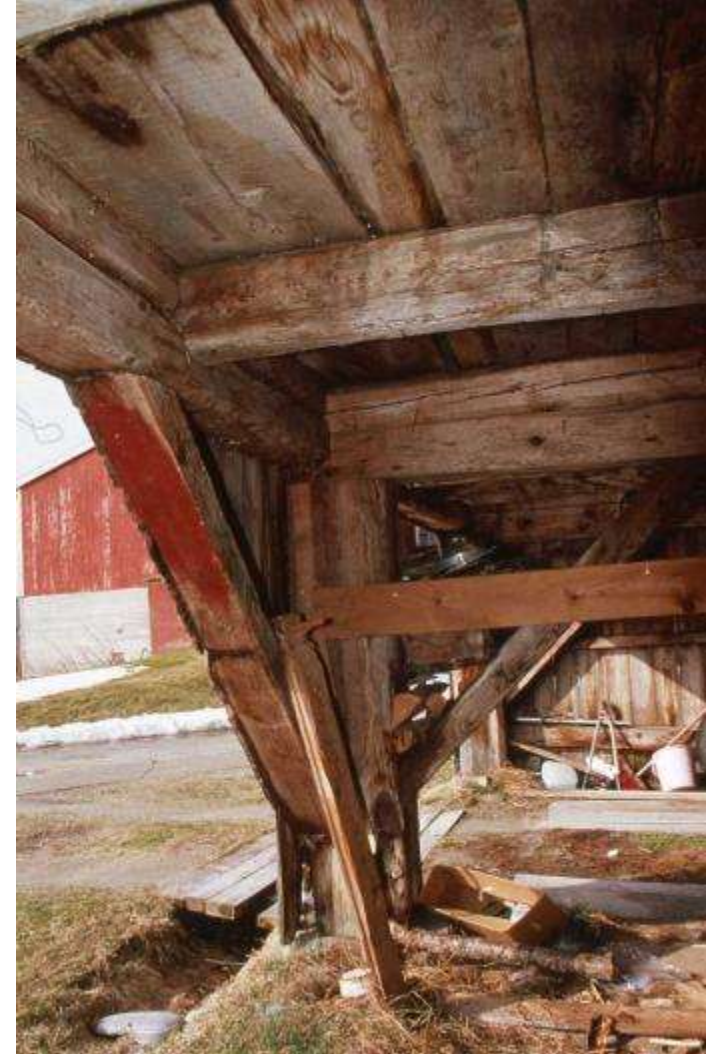
Stabbar under hus finst mange stader, og er nokså vanleg på Nordmøre. Under stabbur er nemninga gjerne *bursrot*. Vi har stavreiste hus så vel som nova hus som står på stabbar. Overgangen mellom stabbehus og stavhus er til del glidande..

Over ser vi ein gammal låve på Husby, Todal Surnadal kommune. Til venstre ser vi stabbar under fjøsbygning på Heggem i Rindal kommune
