Målføre i byggjeskikk

Kva gjer vi med det?

Oktober 2011  
JBG

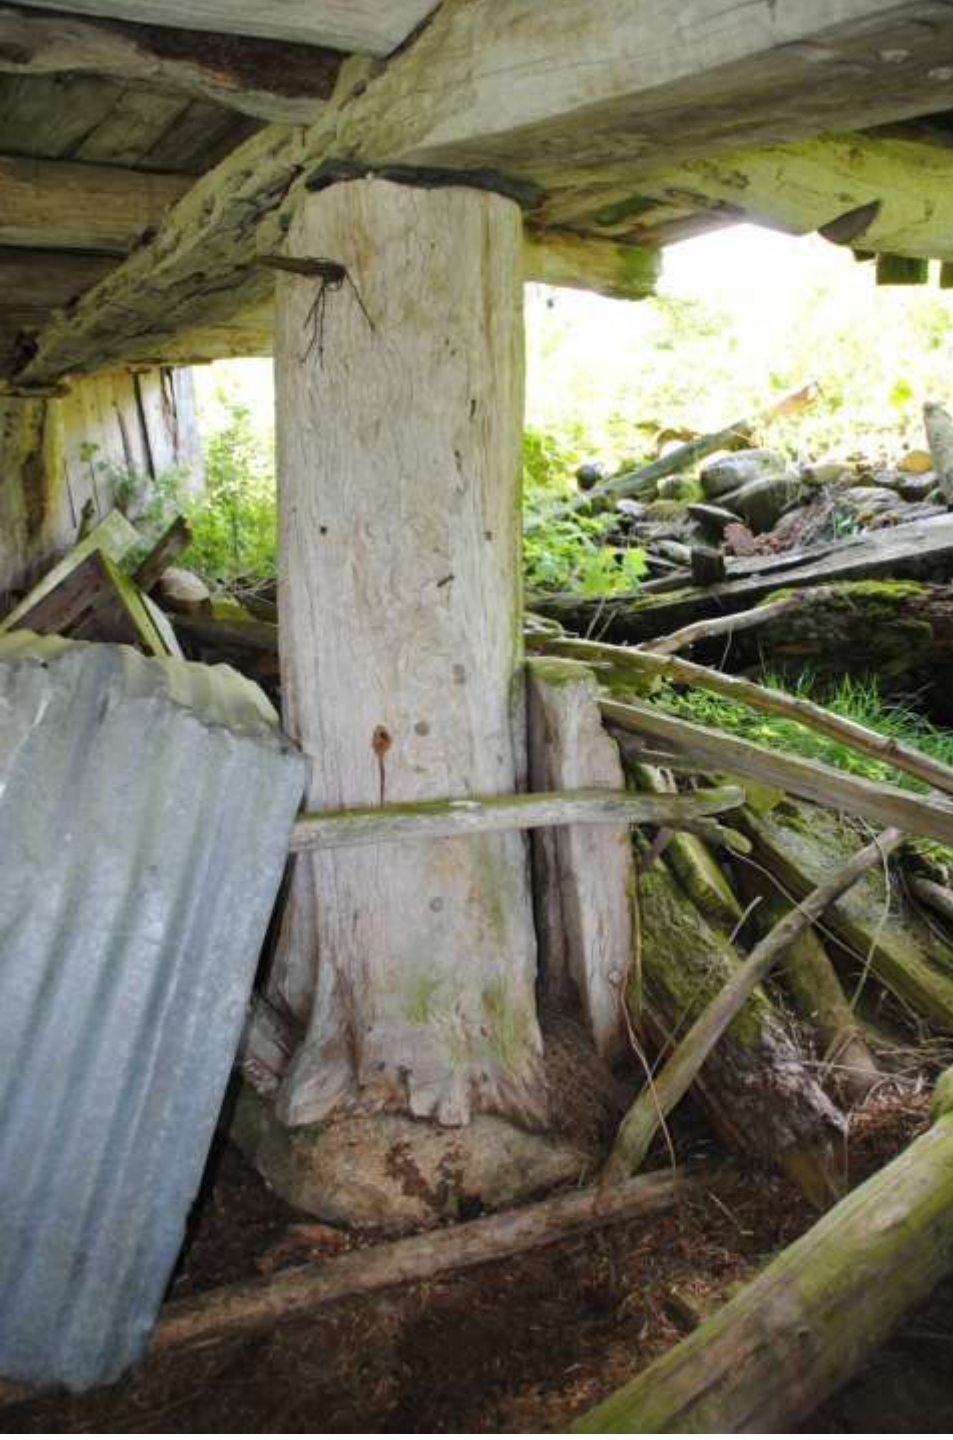
Denne stabben står under ein låve i Surnadal. Huset er datert 1605 og stabben lik eins.

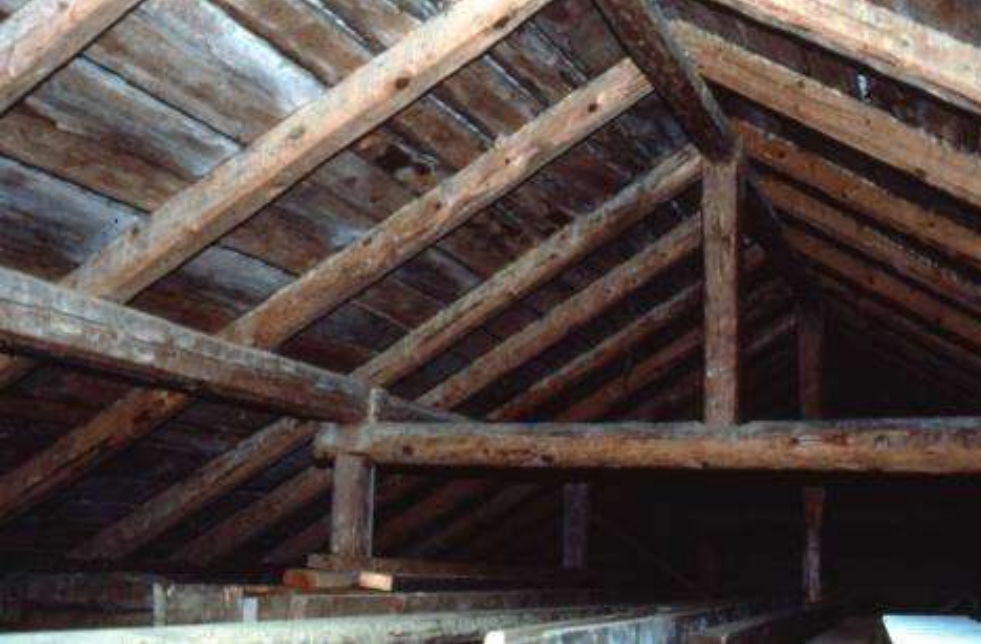
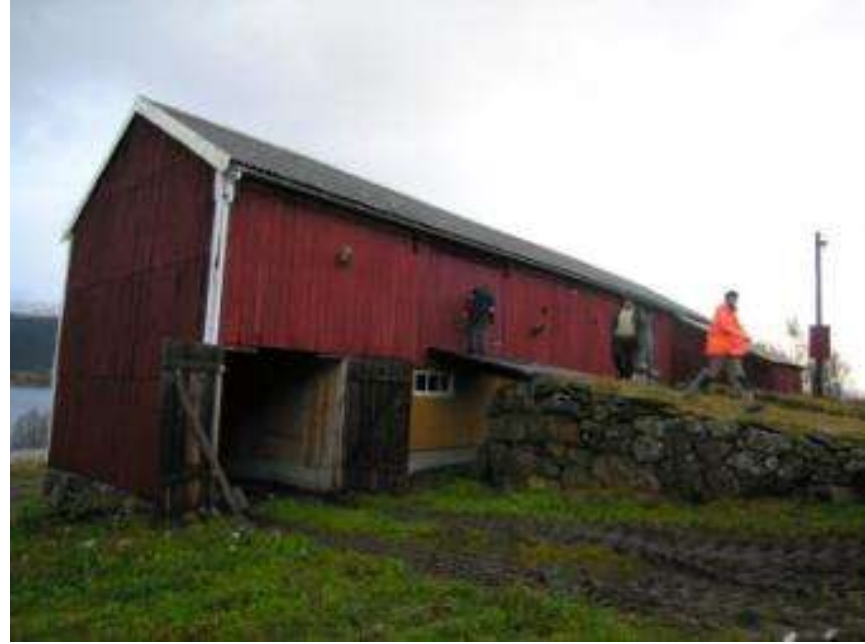
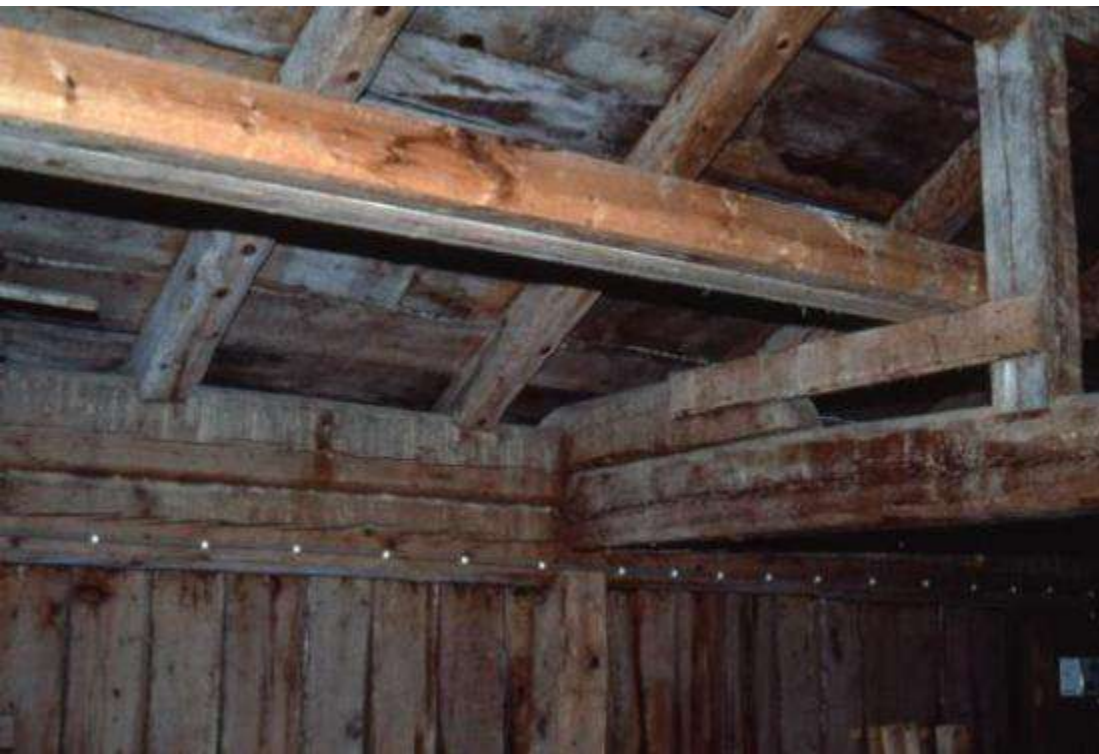
Bilda er frå låven på Grønnes som er synt på teikninga framom. Vi ser at samhalda ikkje ligg på staven midt inne i bygget der bilete er teke. Det er ved sida av innkøyringa. Der trengst ekstra høgd. Dette er ein variant

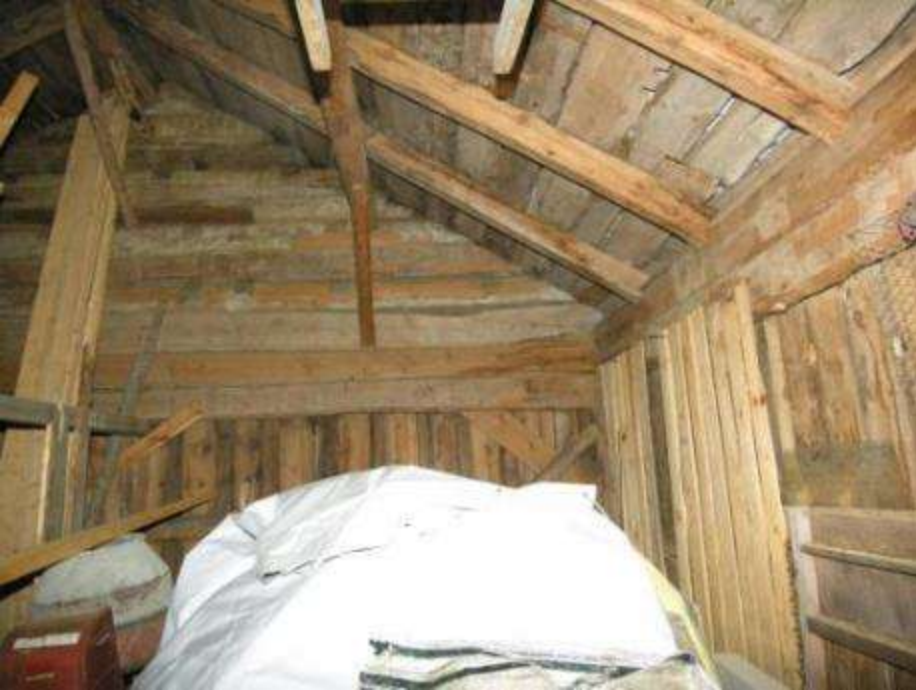
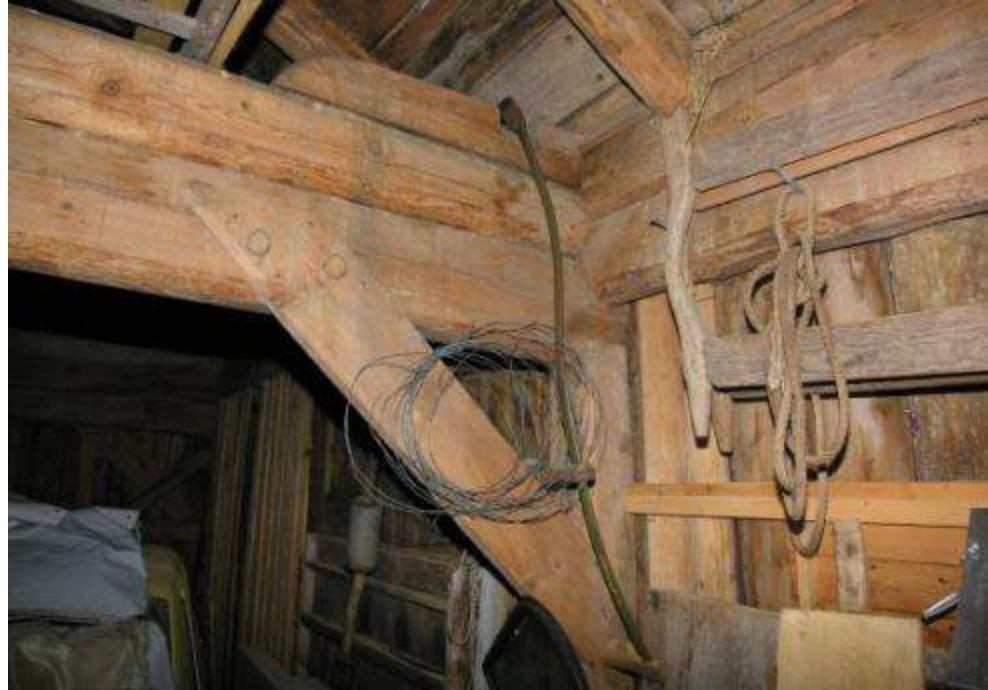
Avstivinga på Grønnes er kraftig.. Vi ser vindfeller på åsane og doble band i gavlveggen, eitt på utsida og eitt på innsida.. Dertil syter det tømra røstet for vekt.

No er det lagt på eit tredje som kryssar det gamle stikkbandet..

På oppåryggen ligg det noko som minner om ei pute, men har funksjon som *skråbit*. Vi kjenner ikkje namnet på denne.

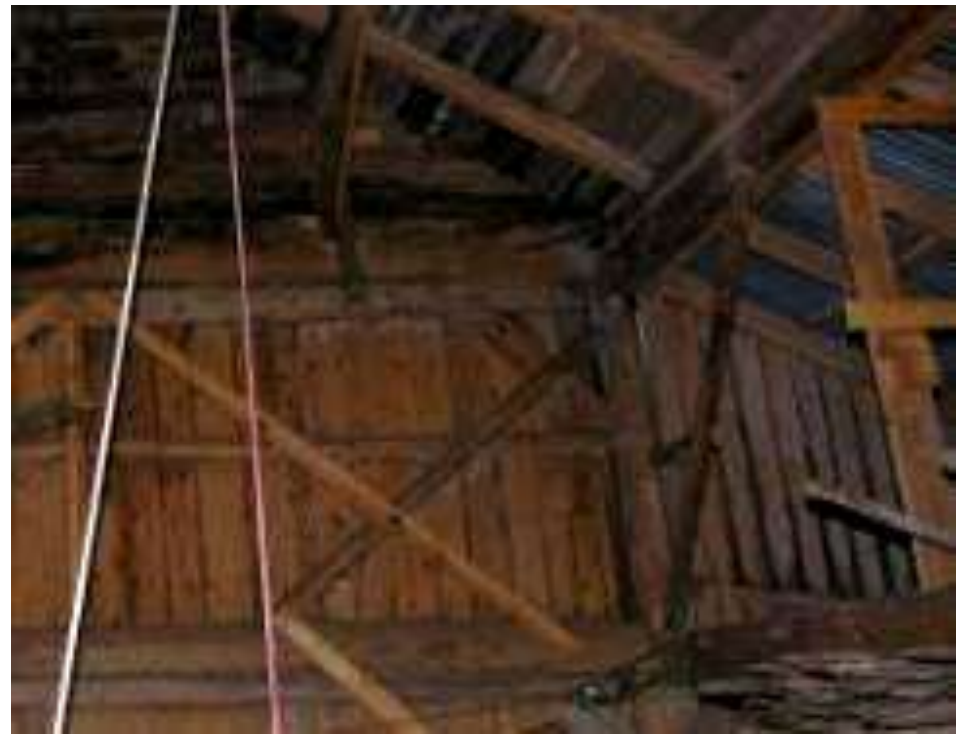
Fig. 193.

Frå Løve Stokke (Stokke 1997).

Bukkehus med tømra røst.

Dømet syner kvifor vi har valt å kalla typen for bukkehus. Vi har ikkje funne nemning, men Løve stokke definerer bukken som *to stavar med bukkerygg*.

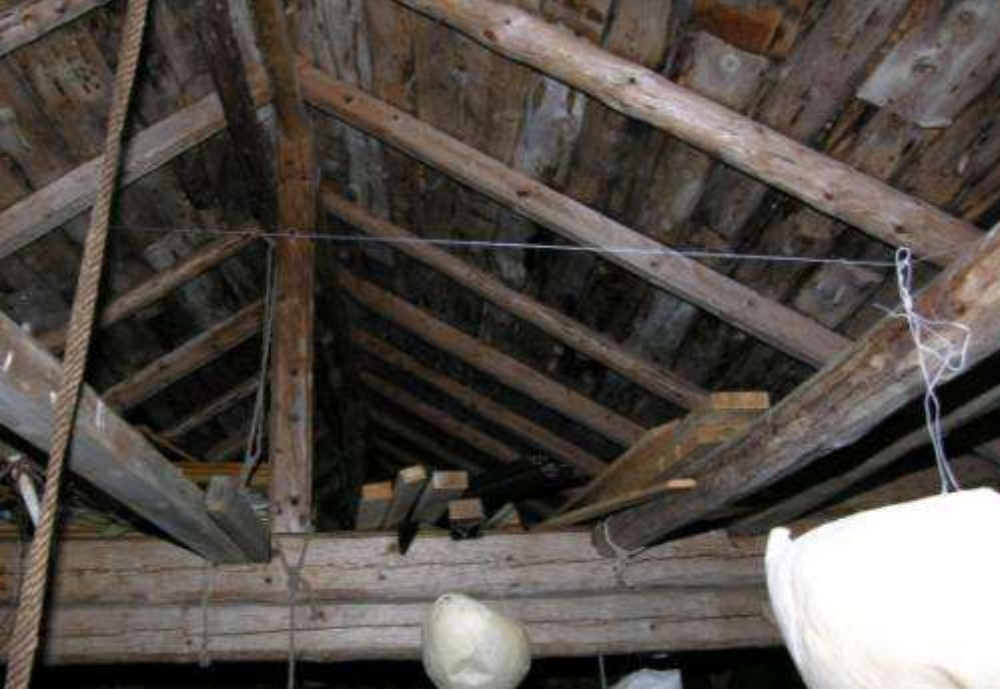
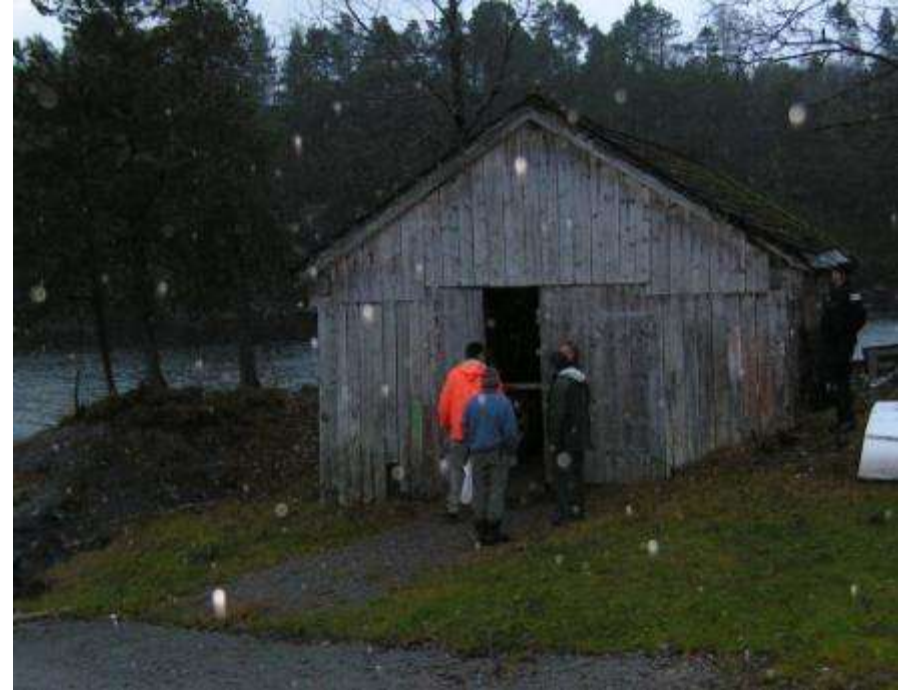
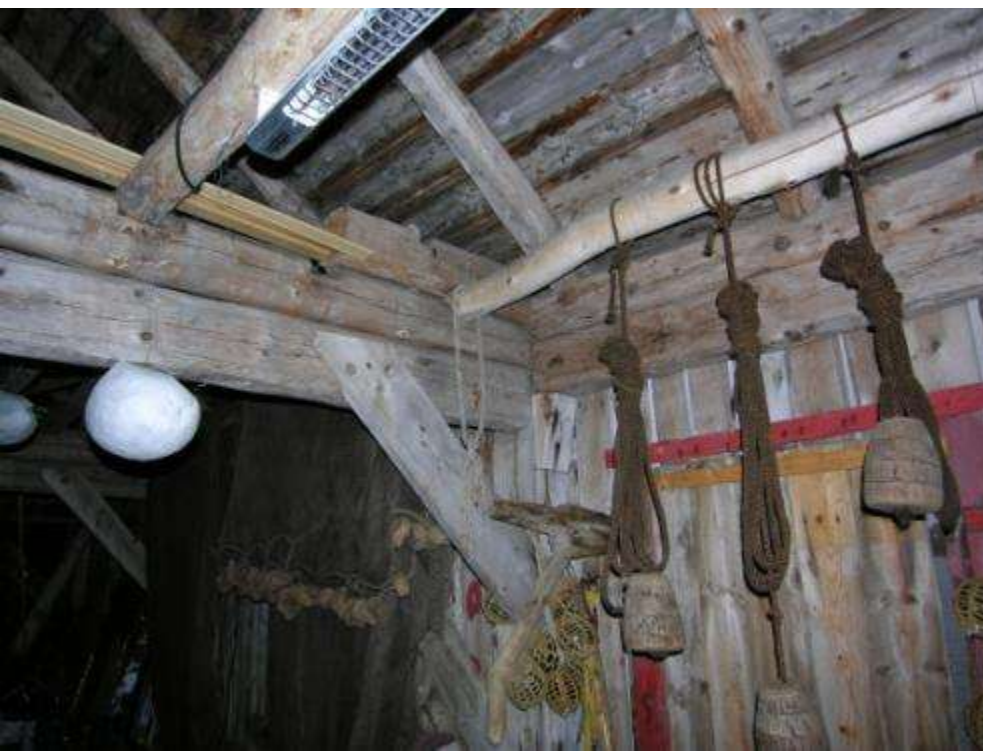
Fig . 194.

Notnaust på Fiskerimuseet i Molde kommune. Dobbelt samhold med pute og dobbel raft. Åsstav ber mønstonga. Bandet er nagla med to kraftige naglar. Også her legg vi merke til tømmeret oppå oppåryggen som grip over øvre raftstokk. Vi møter att denne detaljen på Voss og i Stegeverket (Rogaland og Vest-Agder). Geografisk fordeling av nett denne detaljen i utkanten av grindverksområdaet er svært påfallande. Foto: Romsdalsmuseet.

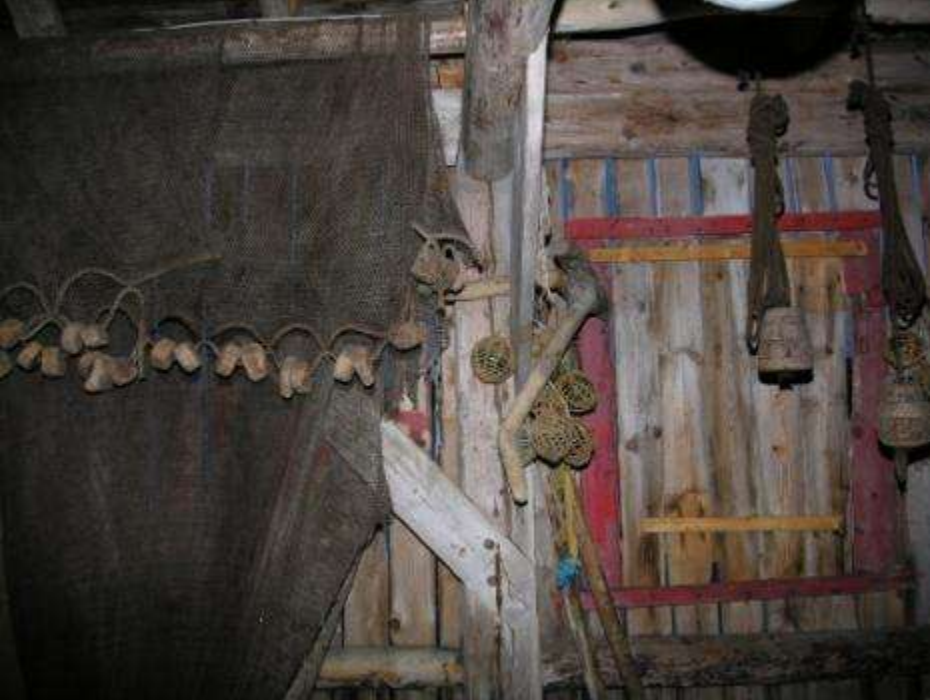
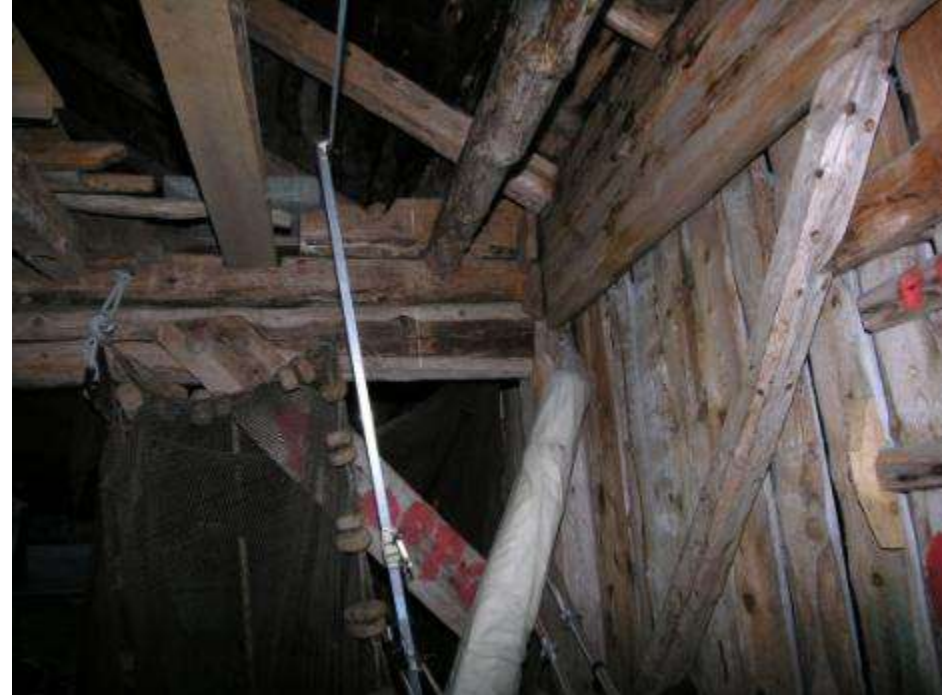
Fig. 195.  
 Notnaust på Fiskerimuseet. Molde . Band  
 som er nagla med to naglar både på langs og  
 på tvers. Dobbelt samhald med pute .  
 Klauva stav.

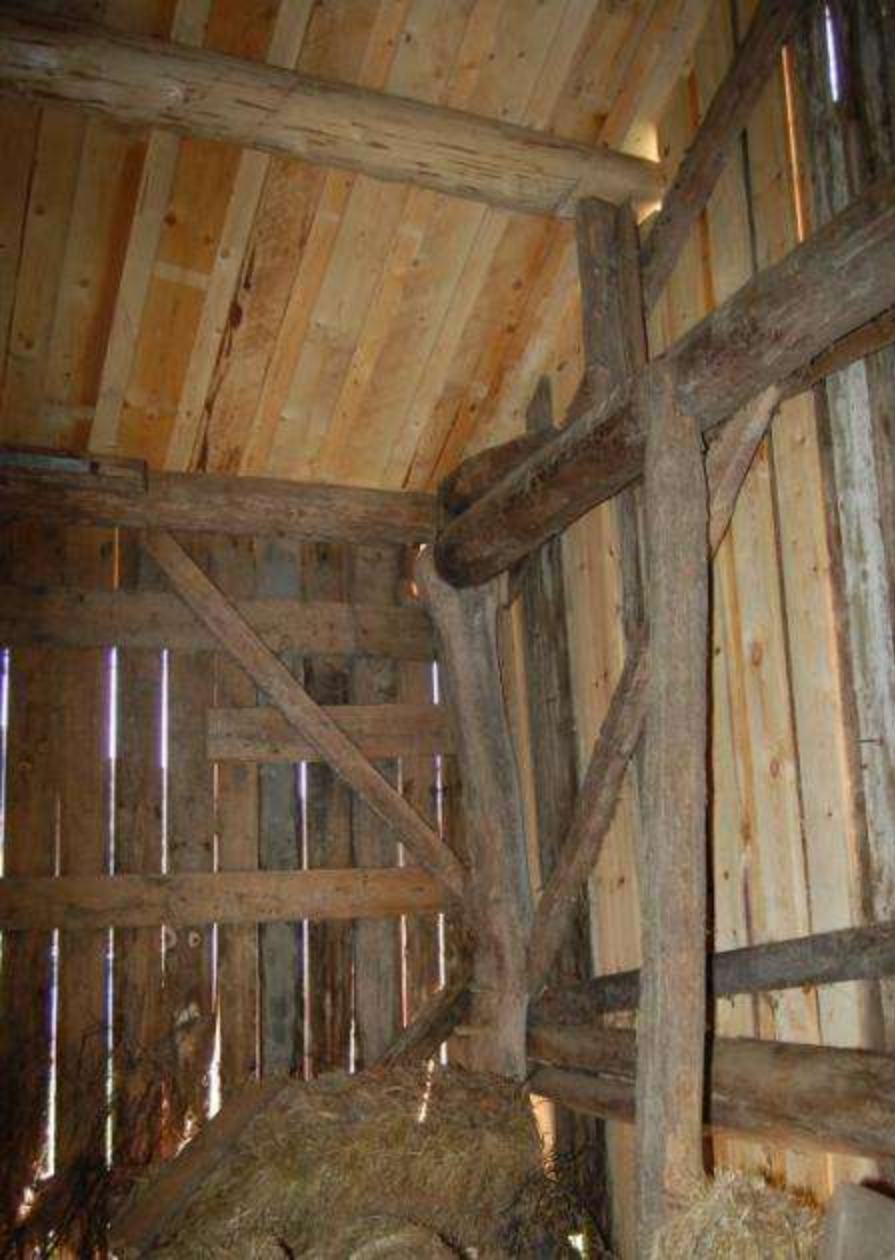
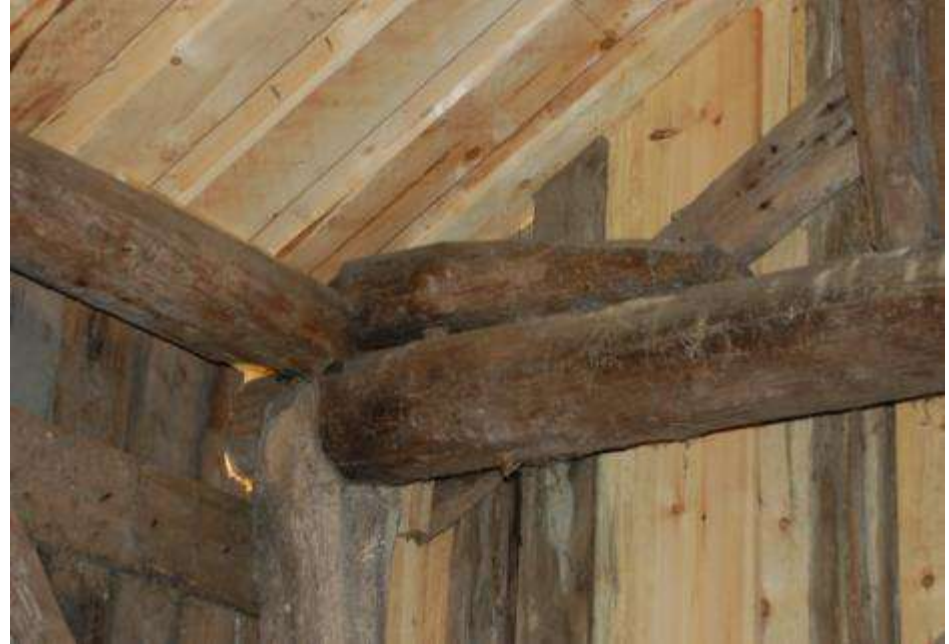
Fig. 206.

Vi ser at staven i hjørna er laga av sultre. Det såg ut som om treslaget var selje.
